Rzeki karpackie - czysta Natura 2000

Czarna Orawa PLH120002

W niniejszym numerze biuletynu przybliżymy kilka przykładów renaturyzacji cieków górskich, zarówno z Polski jak i z Europy.

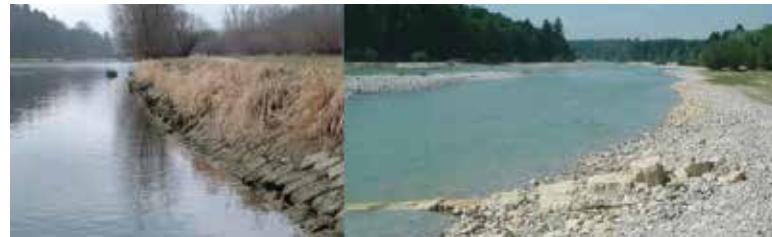
Stan brzegów Izary przed i po realizacji projektu (Bawarskie Ministerstwo Środowiska i Ochrony Konsumentów).

Skarpom brzegowym nadano mniejsze nachylenie (ok. 1:10), czyniąc brzegi bardziej dostępne dla roślinności, jak również dla mieszkańców miasta. W tym samym celu ukształtowano także łąki nadrzeczne: poprzez odpowiednie tarasowanie, zmniejszeniu uległy różnice wysokości między terenami nadrzecznymi, a korytem. W wybranych miejscach usunięto umocnienia, w celu zapewnienia rzece możliwości swobodnego kształtowania linii brzegowej. Ukształtowano tzw. brzegi rozwojowe: między wałami przeciwpowodziowymi, a korytem utworzono rowy o szerokości 1,5–2 m wypełnione materiałem kamiennym. Rowy te, określane jako „śpiące umocnienia” stanowią granicę, do której rzeka może swobodnie erodować i kształtować swoje brzegi. W ten sposób stworzono Izarze przestrzeń, eliminując zagrożenie nadmiernej erozji brzegów.

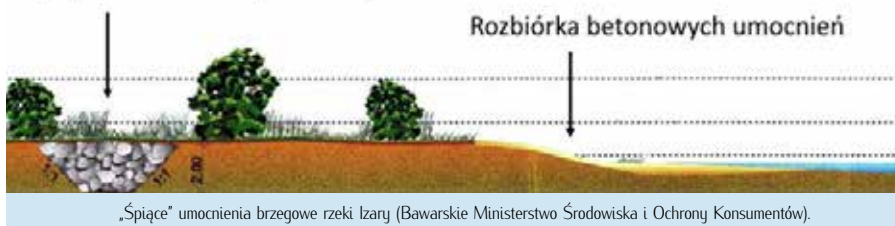
"Śpiące" umocnienia pozabrzegowe

„Śpiące” umocnienia brzegowe rzeki Izary (Bawarskie Ministerstwo Środowiska i Ochrony Konsumentów).

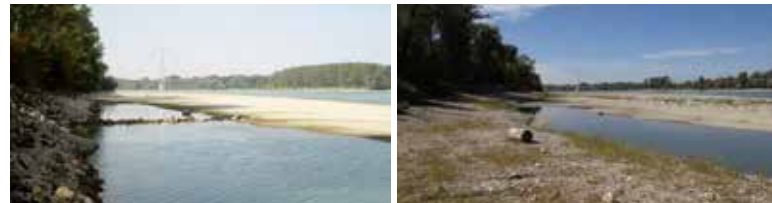
Usunięcie umocnień brzegowych na Dunaju (fot. Österreichische Wasserstraßen- Gesellschaft mbH).

W pierwszym projekcie LIFE, dwa większe, odcięte kanały boczne zostały na powrót połączone z główną rzeką, poprzez usunięcie wszystkich tam i zamianę istniejących grobli na mosty, by umożliwić przepływ z głównego kanału do przyległych lasów i dawnych kanałów bocznych. W drugim projekcie LIFE, pilotażowy odcinek wzmocnień brzegowych (kamieni i głązów) o długości 3 km został usunięty w celu umożliwienia erozji brzegowej.

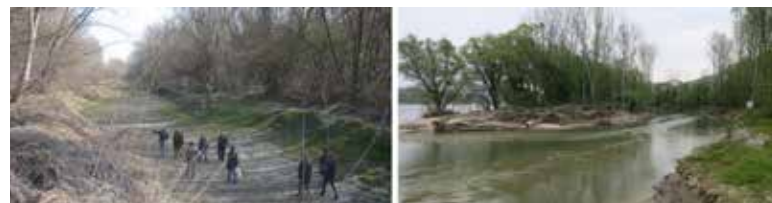
Przywrócenie przepływu w bocznych odnogach Dunaju (fot. Österreichische Wasserstraßen- Gesellschaft mbH).
