Rzeki karpackie - czysta Natura 2000

Dolna Soła PLH120083

W niniejszym numerze biuletynu przybliżymy kilka przykładów renaturyzacji cieków górskich, zarówno z Polski jak i z Europy.

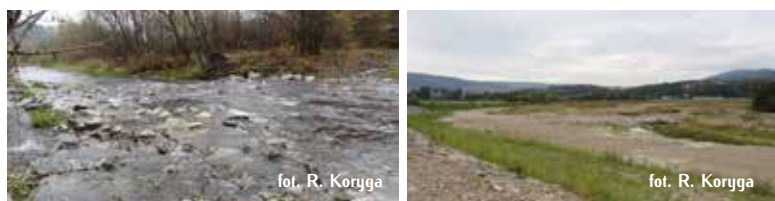
Bystrze potoku Krzczonówka (po lewej) i odcinek korytarza swobodnej migracji Raby (po prawej)

Był to projekt kompleksowo poprawiający stan rzeki i jej dopływów na znacznym obszarze koryt, stref zalewowych i lasów nadbrzeżnych. Technika zastosowana dla rzeki Raby polegała na wyznaczeniu korytarza swobodnej migracji koryta. Rzeka Raba wyznaczyła ten korytarz praktycznie sama, gdyż całość zamierzenia znajduje się w granicach działek wodnych. Podczas powodzi w roku 2010 Raba erodując brzegi swojego wciętego i wyprostowanego koryta utworzyła nową, niższą terasę zalewową. Techniczne działania w tym rejonie ograniczały się do kierowania nurtu rzeki we właściwym kierunku niewielkimi przekopami lub przetamowaniami, oraz do zabezpieczenia osiedla, drogi, kolektora ściekowego i linii energetycznej w rejonie jednego z przysiółków, poprzez wymianę gruntu na skalisty wzdłuż granicy obszaru swobodnej migracji.

Dopływ Raby, potok Krzczonówka, wymagał nieco innego podejścia. Zapora zbudowana na nim spowodowała wcięcie się koryta w dno doliny, aż do podłoża skalnego. Przebudowa zapory umożliwiła migrację ryb na tarliska w górnym biegu potoku, ale uruchomiła pokłady żwiru zalegające powyżej. Wcięte, skalne koryto nie byłoby w stanie zmagazynować tego żwiru, dlatego poprzez dostarczenie odpowiednich ilości rumoszu skalnego z pobliskiego kamieniołomu ukształtowano bystrza o właściwych rzędnych i kształtach. Teraz, potok na całej długości od zapory do ujścia charakteryzuje się pożądaną ze względów środowiskowych sekwencją bystrzy i przegłębień. Wody gruntowe podniosły się w obrębie przyległym do koryta potoku średnio o około 0,4 m, a prędkości i głębokości wody są zróżnicowane zarówno przy niskich, jak i przy wysokich stanach wód.

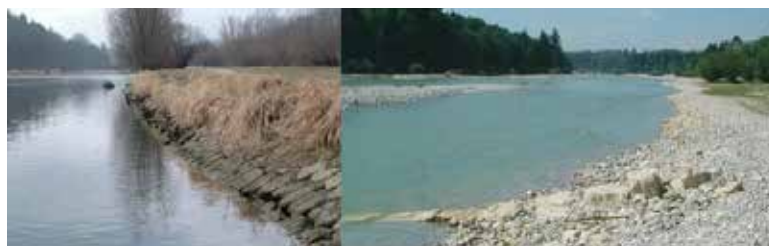
Stan brzegów Izary przed i po realizacji projektu (Bawarskie Ministerstwo Środowiska i Ochrony Konsumentów).

Skarpom brzegowym nadano mniejsze nachylenie (ok. 1:10), czyniąc brzegi bardziej dostępne dla roślinności, jak również dla mieszkańców miasta. W tym samym celu ukształtowano także łąki nadrzeczne: poprzez odpowiednie tarasowanie, zmniejszeniu uległy różnice wysokości między terenami nadrzecznymi, a korytem. W wybranych miejscach usunięto umocnienia, w celu zapewnienia rzece możliwości swobodnego kształtowania linii brzegowej. Ukształtowano tzw. brzegi rozwojowe: między wałami przeciwpowodziowymi, a korytem utworzono rowy o szerokości 1,5–2 m wypełnione materiałem kamiennym. Rowy te, określane jako „spiące umocnienia” stanowią granicę, do której rzeka może swobodnie erodować i kształtować swoje brzegi. W ten sposób stworzono Izarze przestrzeń, eliminując zagrożenie nadmiernej erozji brzegów.

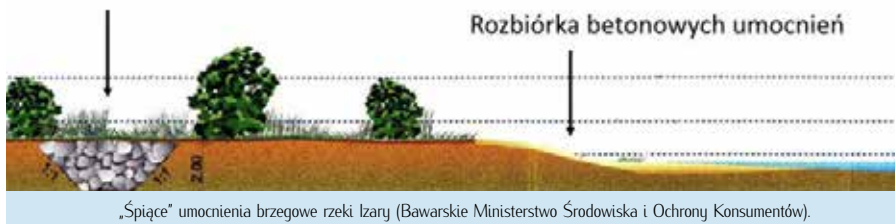
"Spiące" umocnienia pozabrzegowe

„Spiące” umocnienia brzegowe rzeki Izary (Bawarskie Ministerstwo Środowiska i Ochrony Konsumentów).

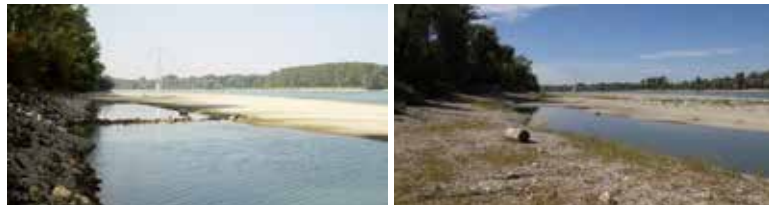
Usunięcie umocnień brzegowych na Dunaju (fot. Österreichische Wasserstraßen- Gesellschaft mbH).

W pierwszym projekcie LIFE, dwa większe, odcięte kanały boczne zostały na powrót połączone z główną rzeką, poprzez usunięcie wszystkich tam i zamianę istniejących grobli na mosty, by umożliwić przepływ z głównego kanału do przyległych lasów i dawnych kanałów bocznych. W drugim projekcie LIFE, pilotażowy odcinek wzmocnień brzegowych (kamieni i głązów) o długości 3 km został usunięty w celu umożliwienia erozji brzegowej.

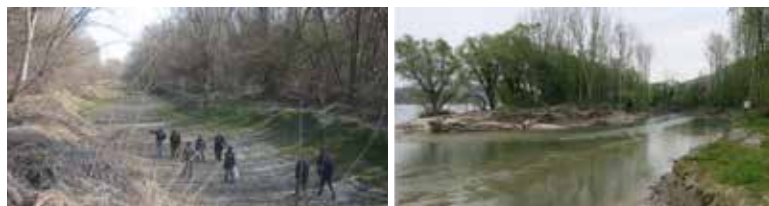
Przywrócenie przepływu w bocznych odnogach Dunaju (fot. Österreichische Wasserstraßen- Gesellschaft mbH).
