**WŁAŚCIWE UTRZYMANIE
DROGĄ DO REWITALIZACJI
RZEK GÓRSKICH I ICH
DOPŁYWÓW**

**NA PRZYKŁADZIE PROJEKTU
„Tarliska górnej Raby”**

Józef Jeleński

SPPW KIK/37 TARLISKA GÓRNEJ RABY

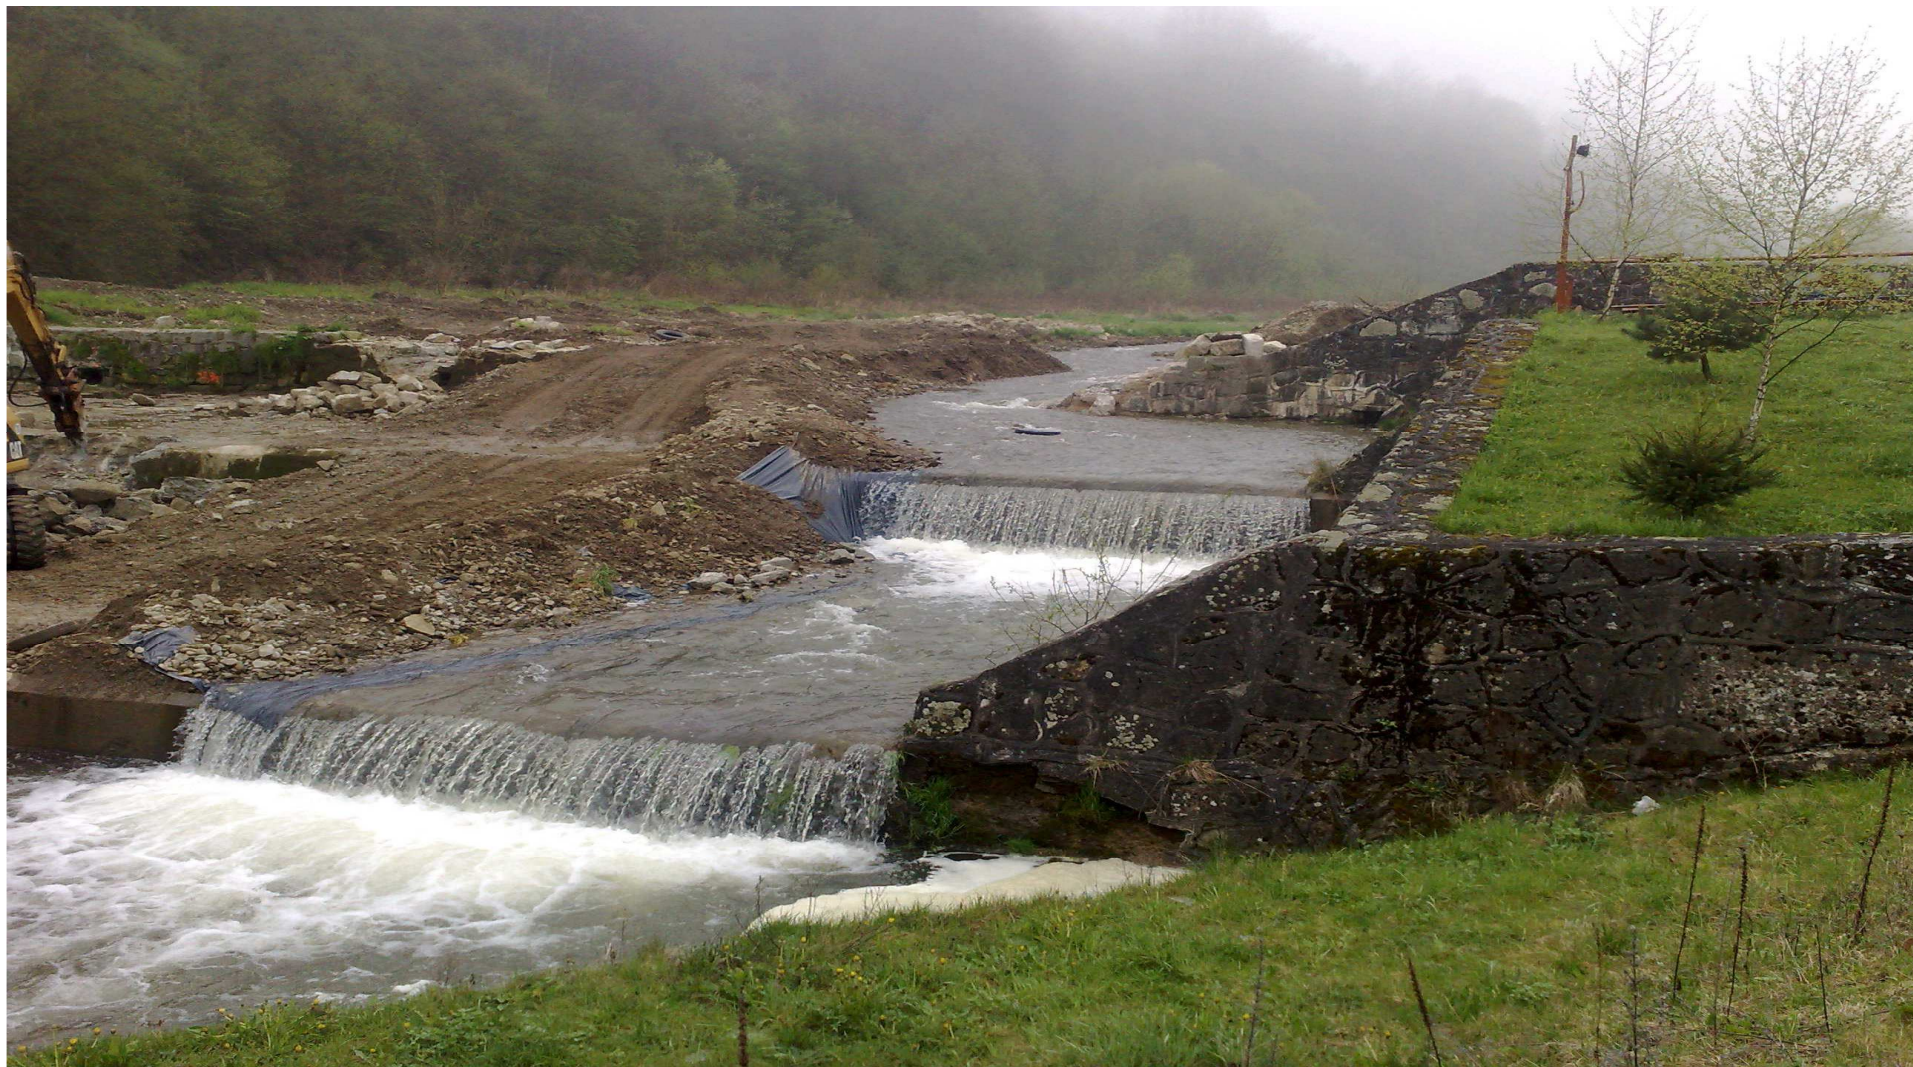
**Główne elementy Projektu: Koncepcja, projekt i przebudowa:
Zapora na potoku Krzczonówka (2014):**

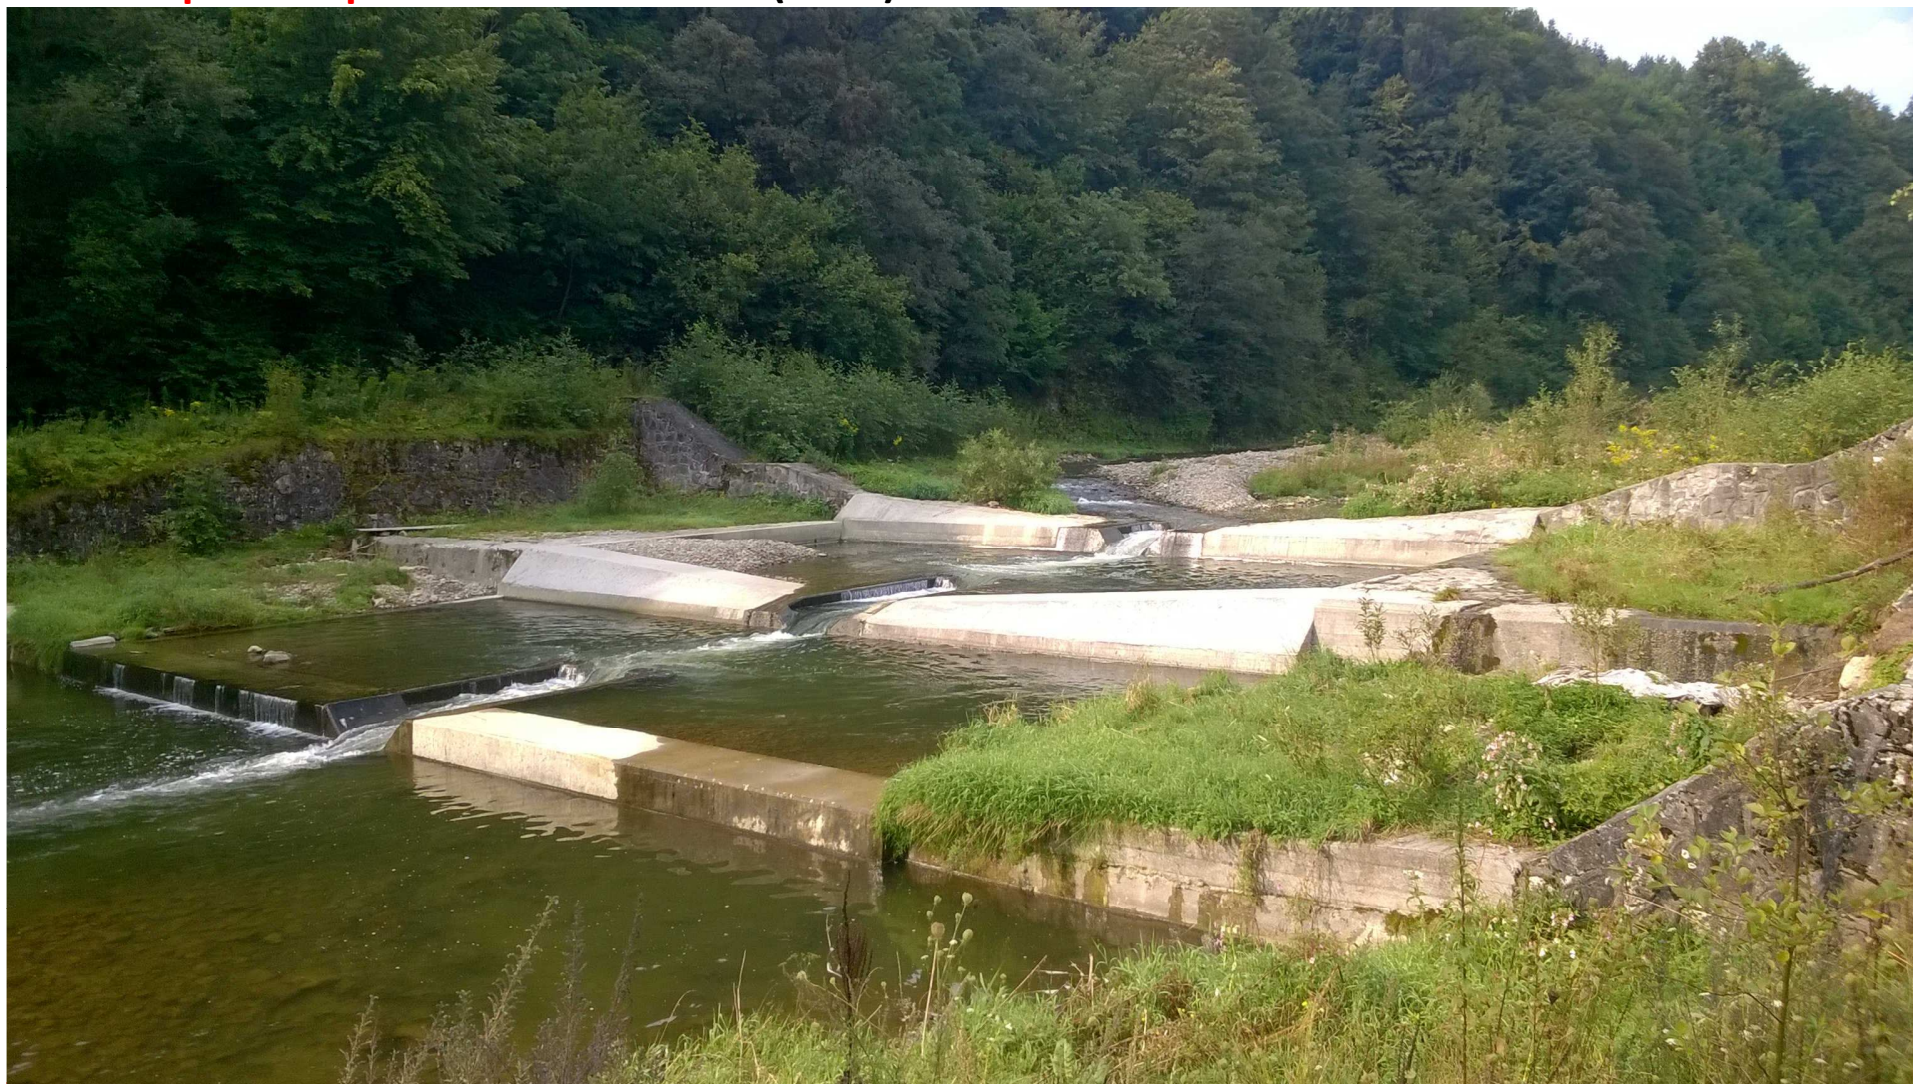
Główne elementy Projektu: Koncepcja, projekt i przebudowa:
Zapora na potoku Krzczonówka (2018):

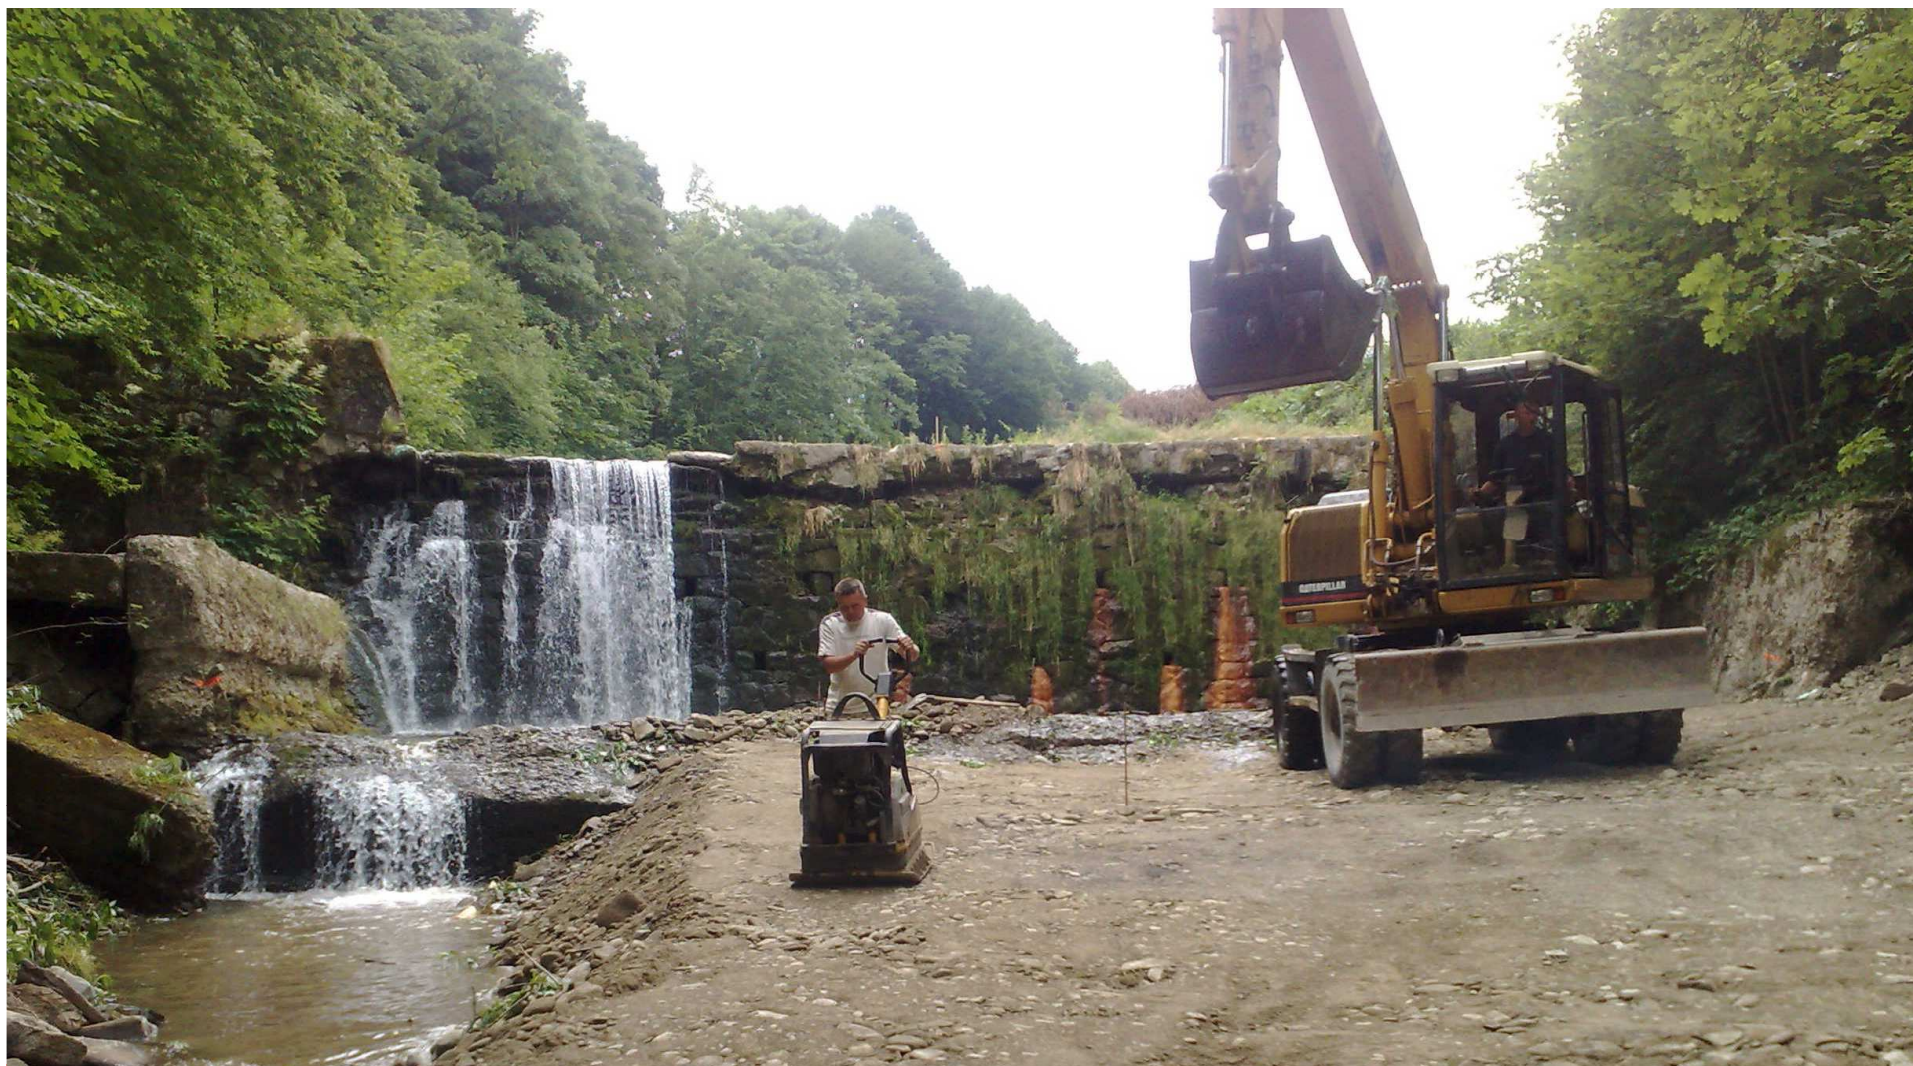
Główne elementy Projektu: Koncepcja, projekt i przebudowa:
Zapora na potoku Trzebuńka (2015):

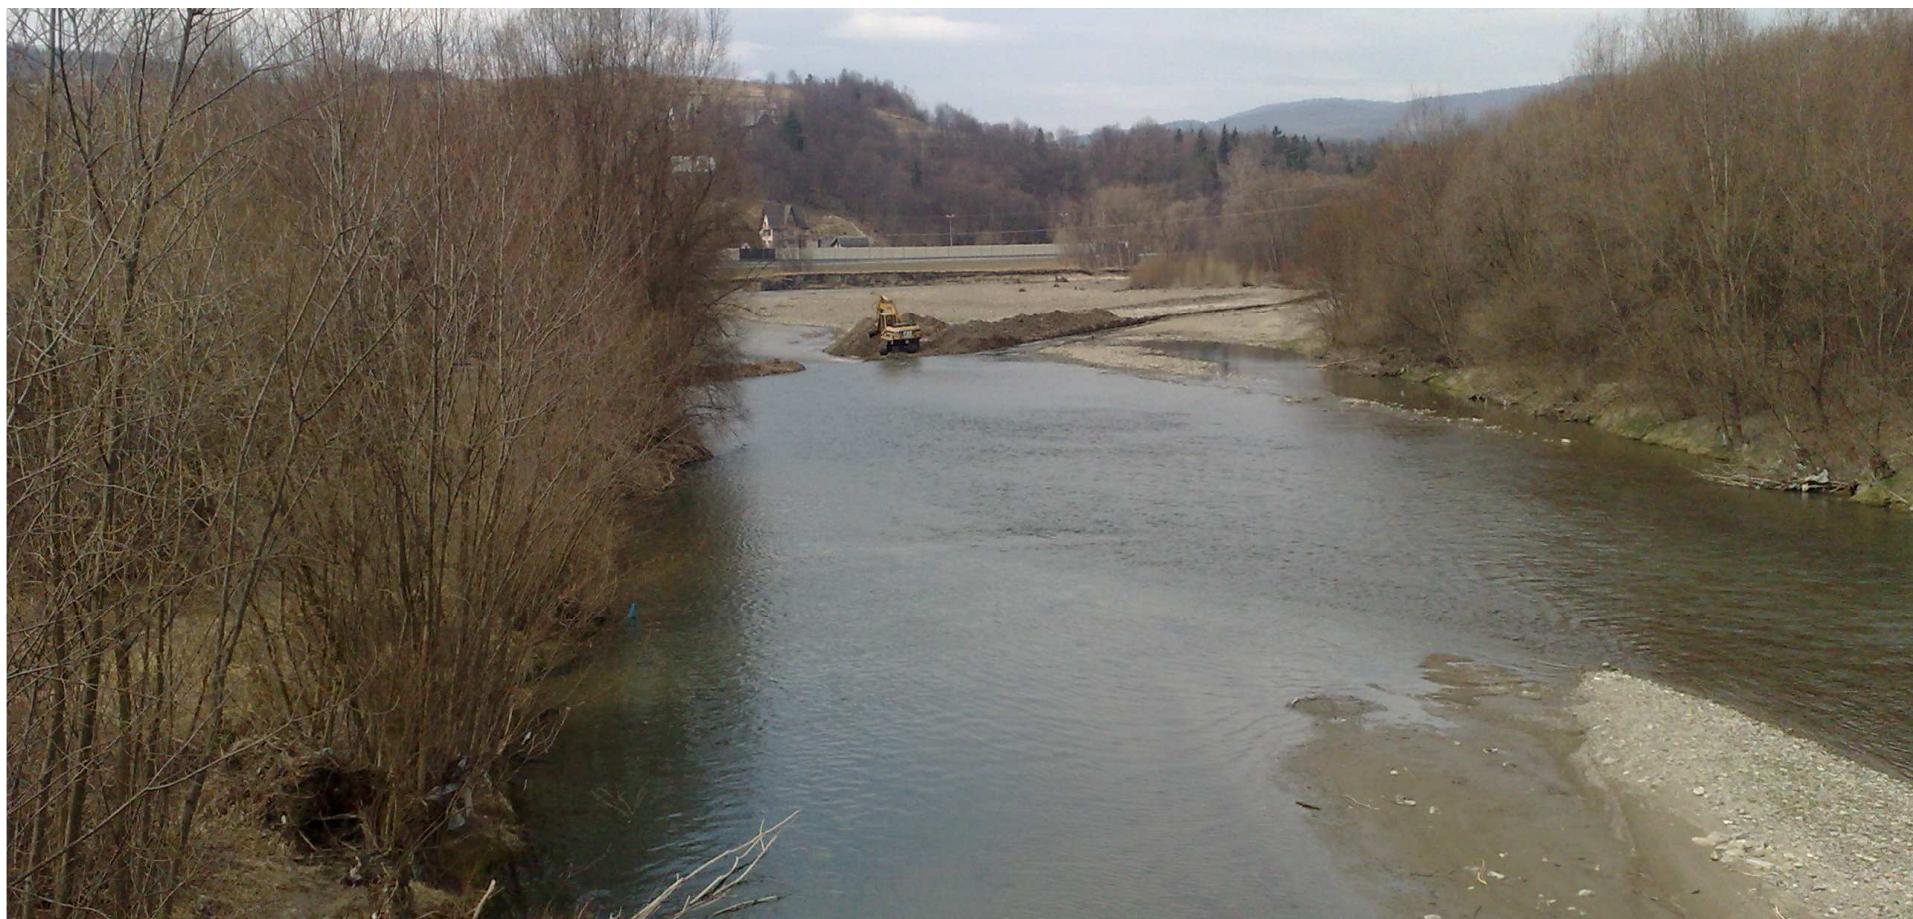
Główne elementy Projektu: wykonanie metodami utrzymania rzek:
„reżyseria” przebiegu koryta rzeki Raby w Lubniu – deflektor z rumoszu skalnego –
Wykonanie roztoki w prawo, kwiecień 2012

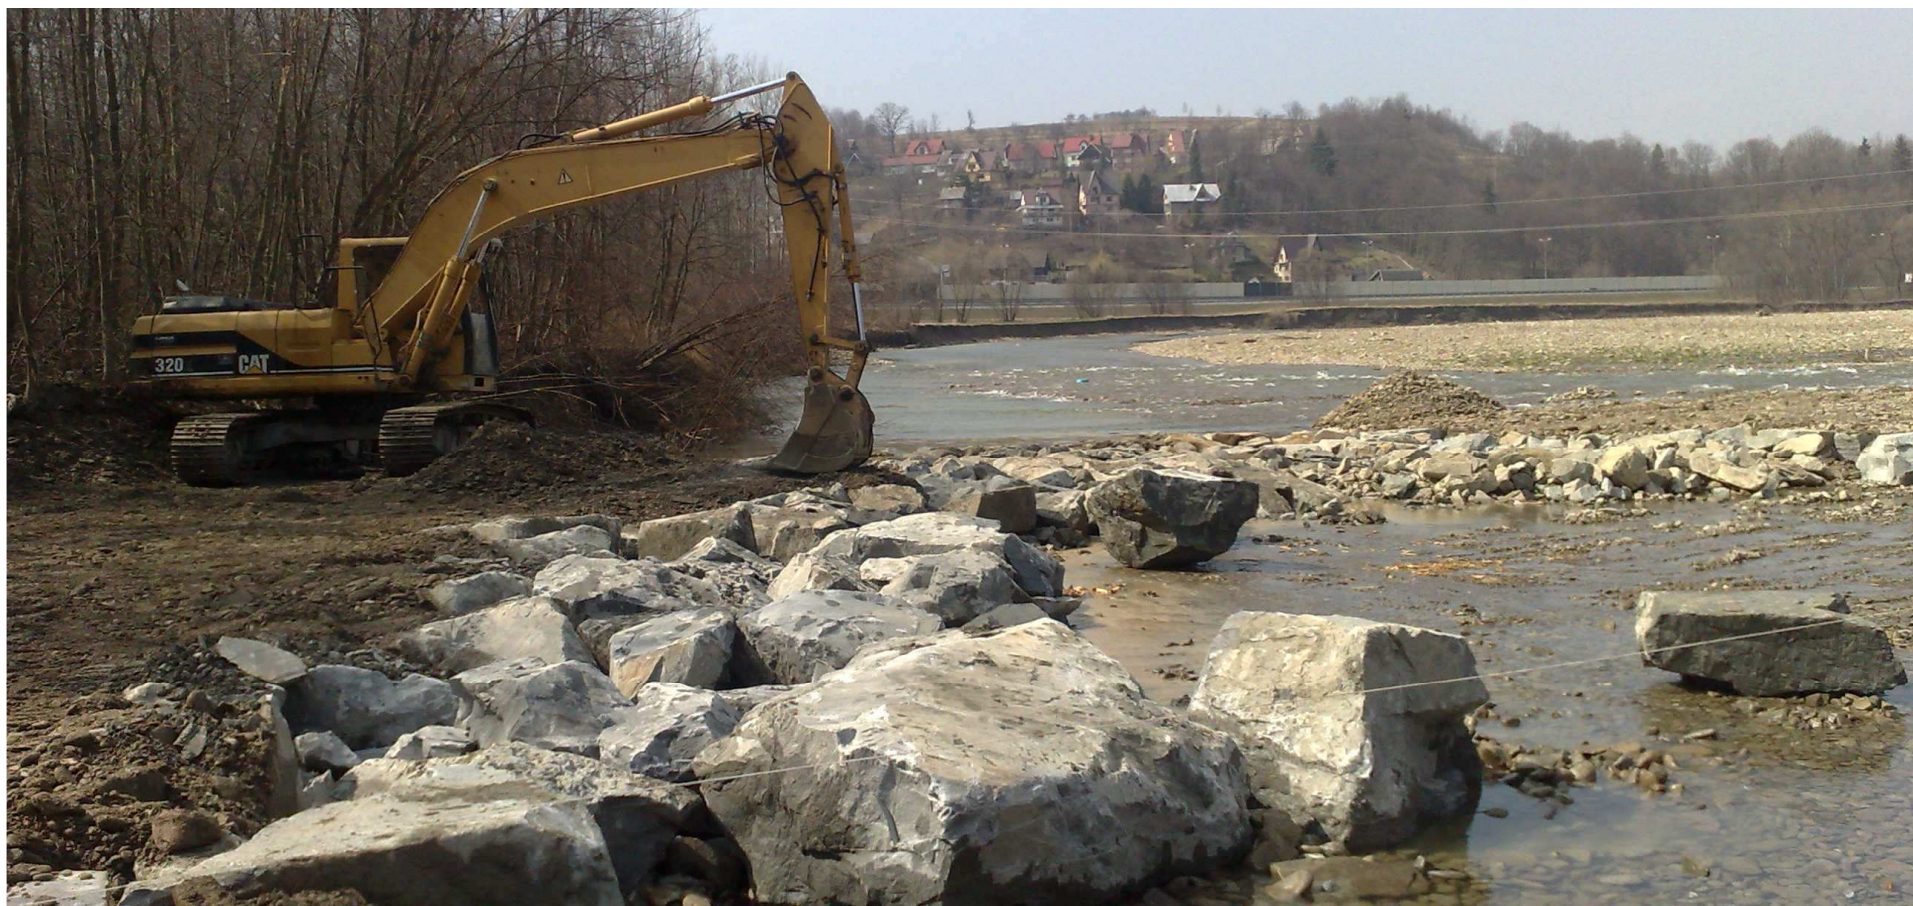
Główne elementy Projektu: wykonanie metodami utrzymania rzek:
„reżyseria” przebiegu koryta rzeki Raby w Lubniu – deflektor z rumoszu skalnego –
Rozpoczęcie robót w kwietniu 2012,

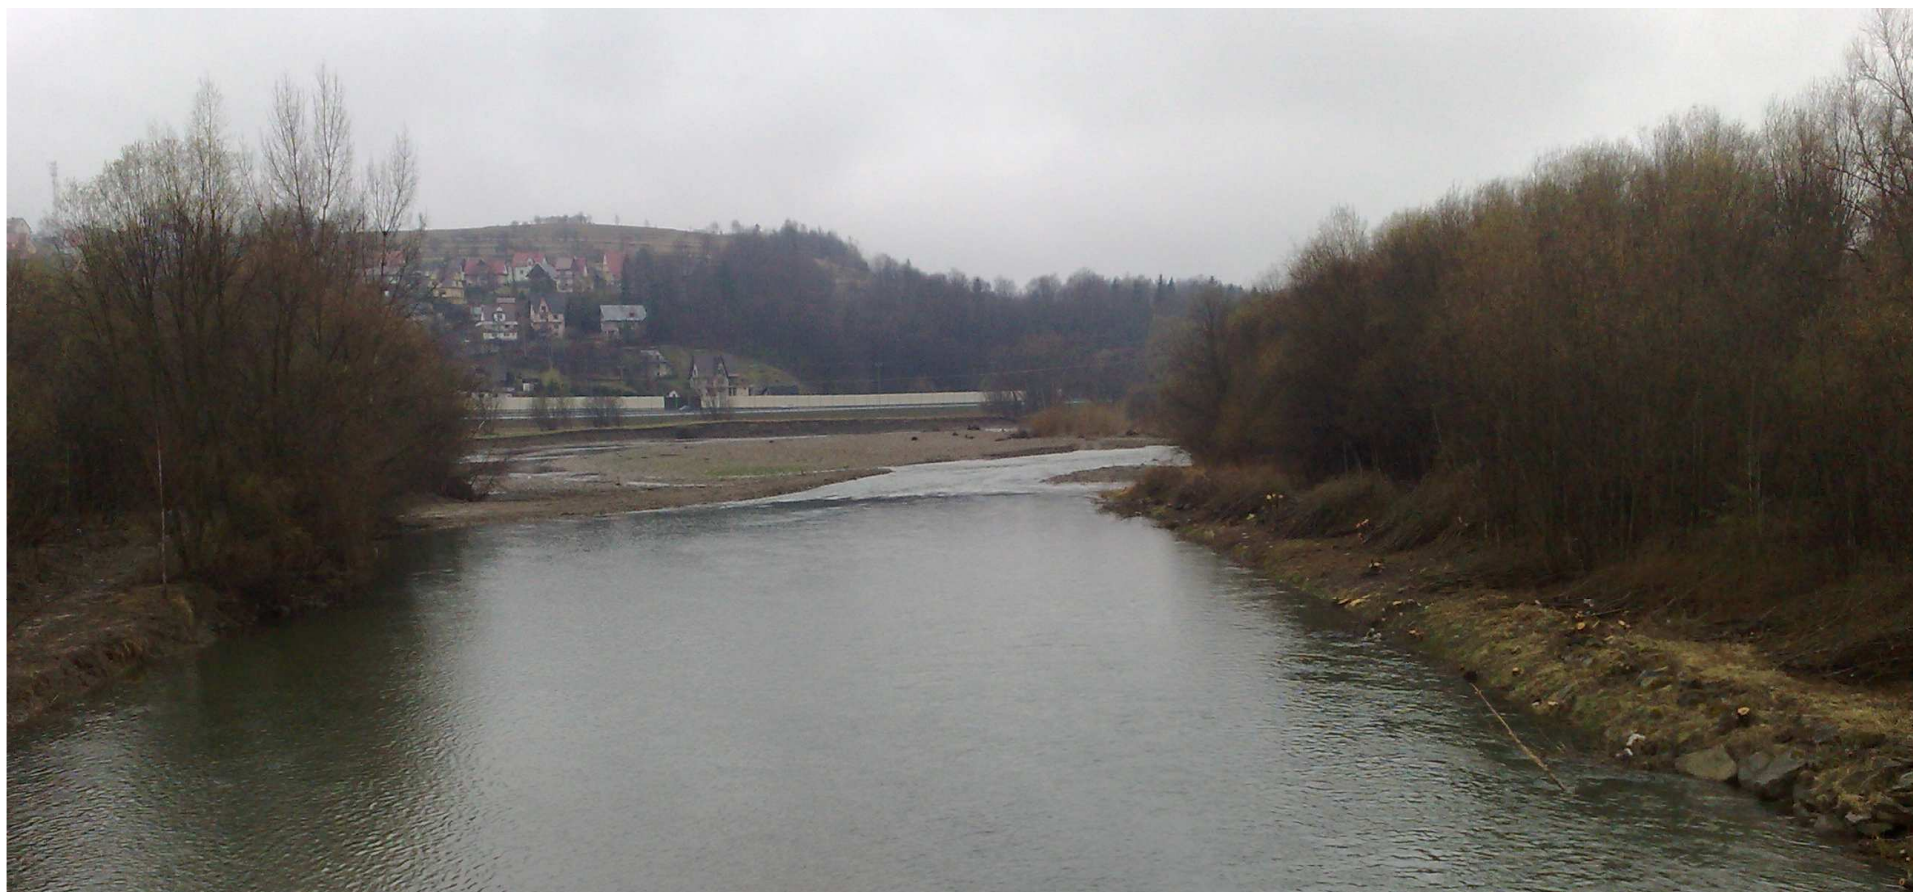
Główne elementy Projektu: wykonanie metodami utrzymania rzek:
„reżyseria” przebiegu koryta rzeki Raby w Lubniu – deflektor z rumoszu skalnego –
Gotowy deflektor, skierowanie głównego nurtu do roztoki w prawo, marzec 2012

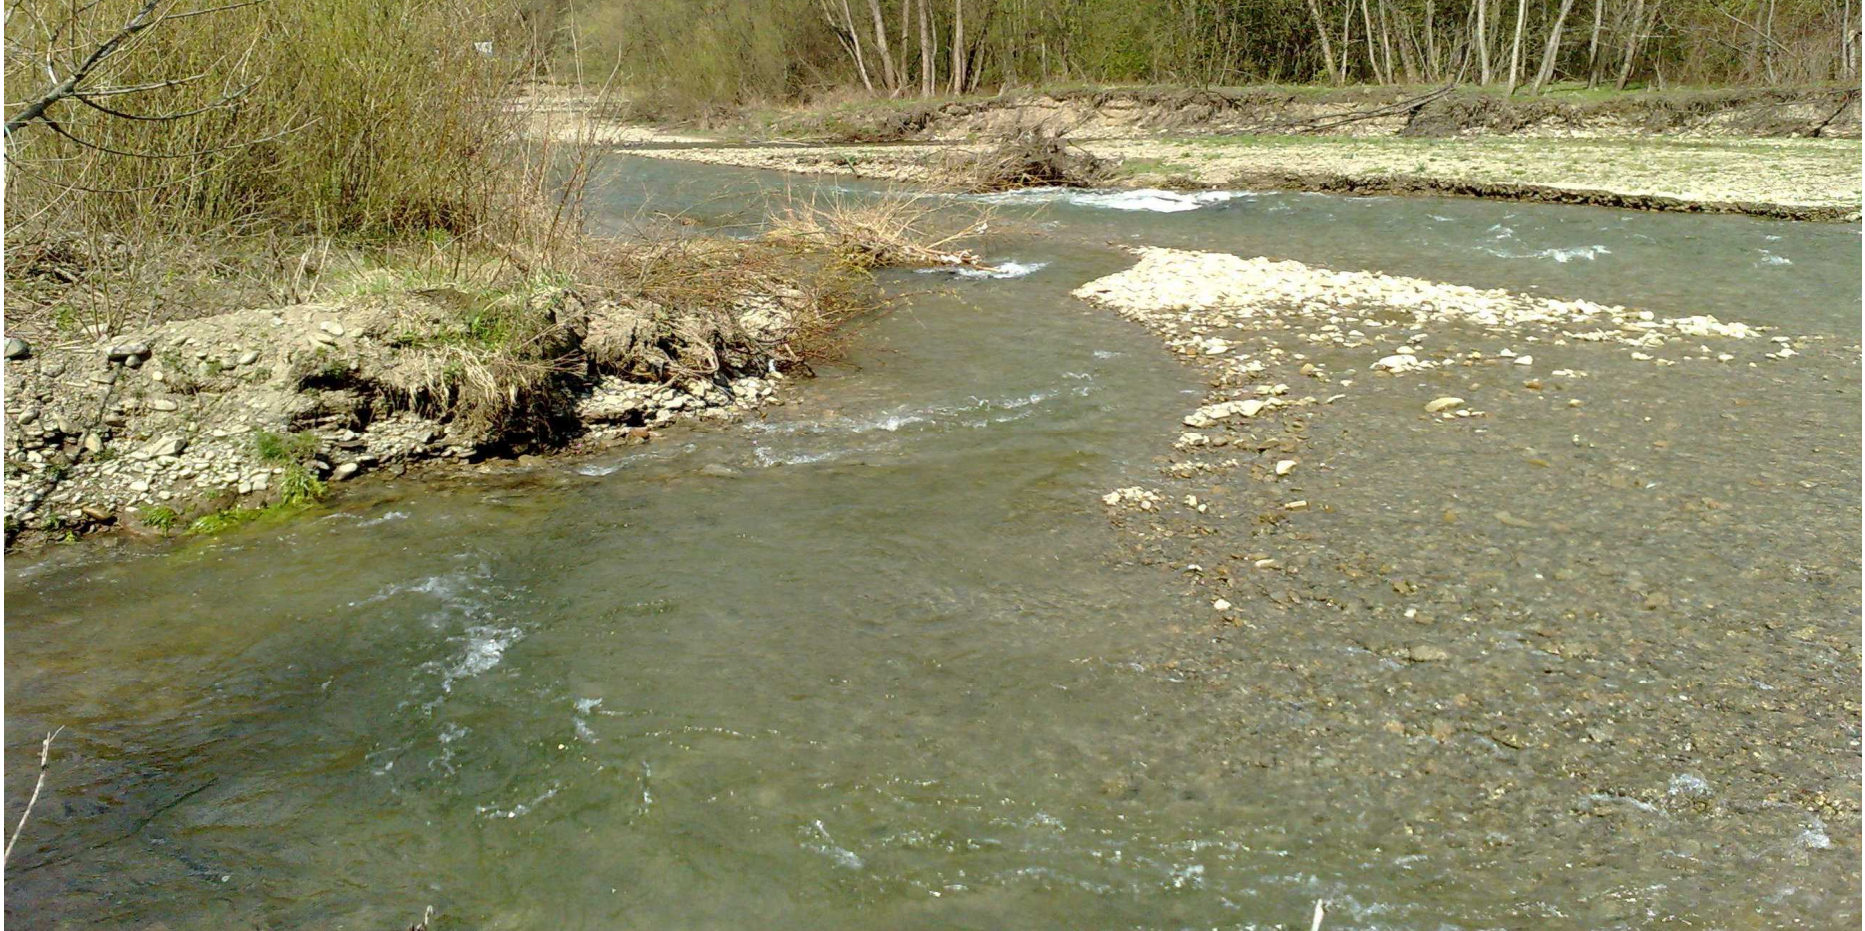
„reżyseria” przebiegu koryta rzeki Raby w Lubniu – deflektor z rumoszu skalnego –

Główne koryto Raby skierowane starym korytem przez nadbrzeżny las, marzec 2012, Lubień

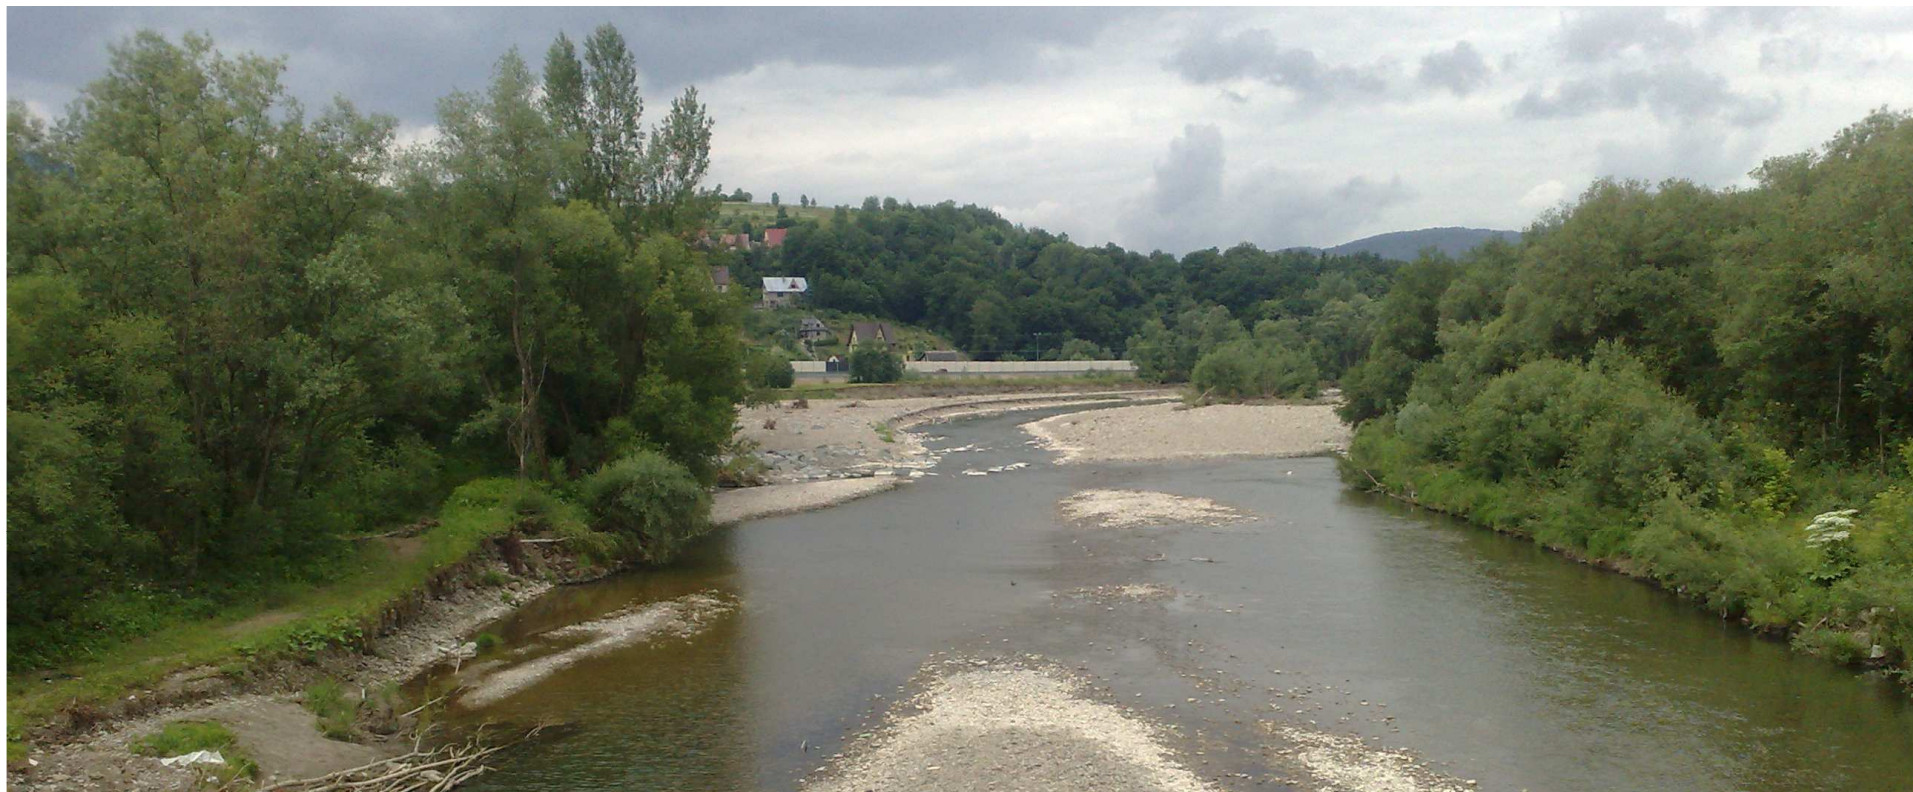
Główne elementy Projektu: wykonanie metodami utrzymania rzek:
„reżyseria” przebiegu koryta rzeki Raby w Lubniu – deflektor z rumoszu skalnego –
Po powodzi w roku 2014 – główny nurt na wprost – ale z dala od nasypu drogowego, rozutki
w prawo i w lewo, czynne tylko podczas powodzi

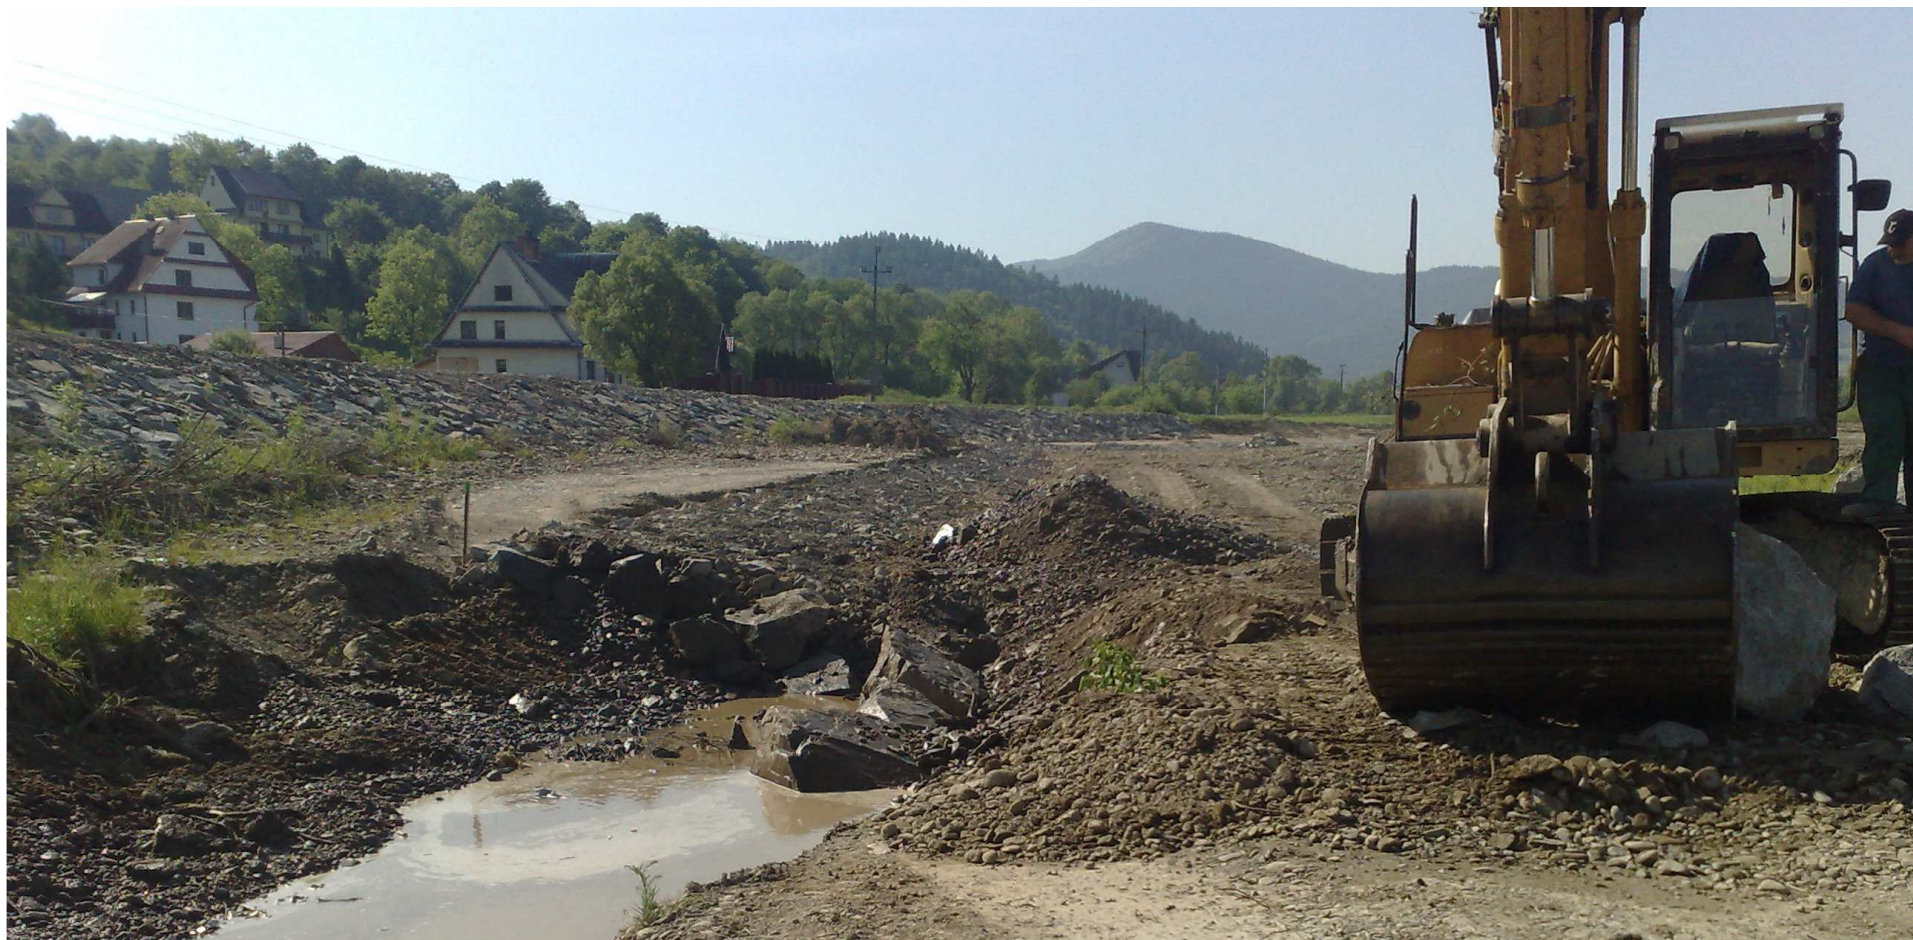
Umocnienie granicy swobodnej migracji koryta w Pcimiu

Nasyp pod powierzchnią terenu, z dala od koryta rzeki Raby, w odpowiedniej odległości od infrastruktury (droga, kolektor ściekowy, linia energetyczna, zabudowania), 2012

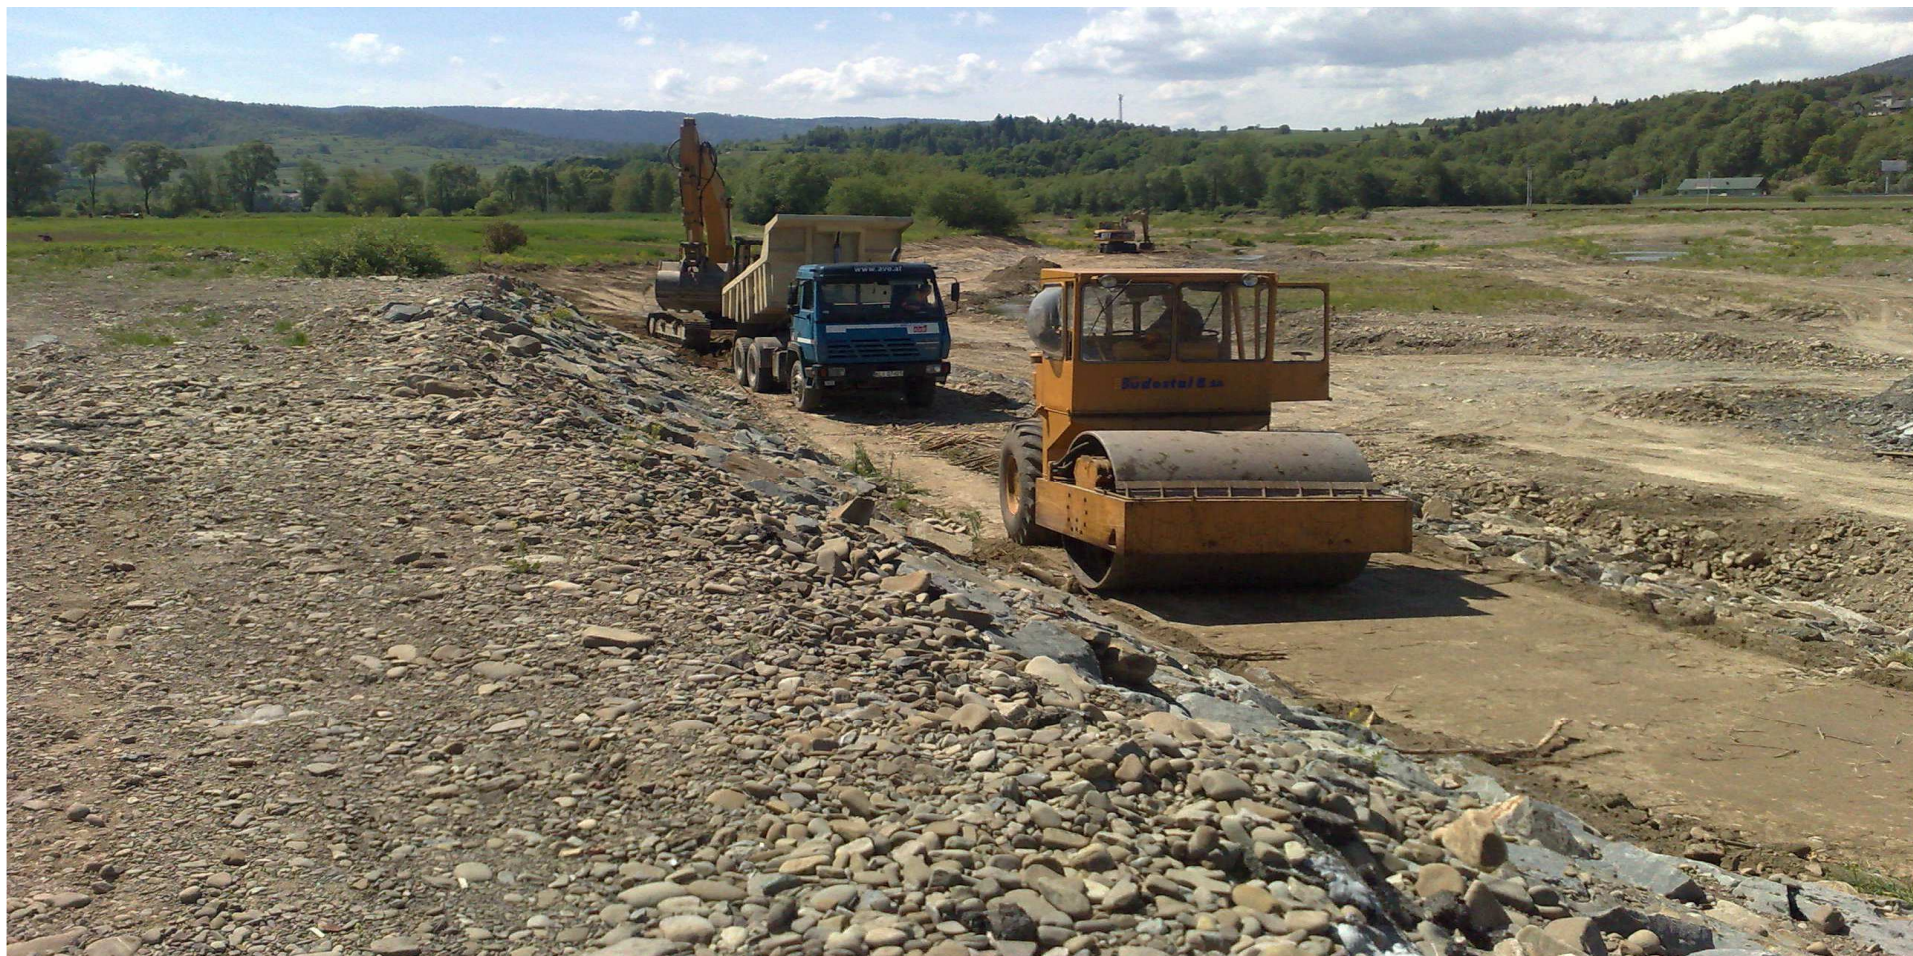
Umocnienie granicy swobodnej migracji koryta w Pcimiu

Pomiędzy nasypem pod powierzchnią terenu a skarpą nasypu drogowego wykonano półkę z gruntu urodzajnego dla posadzenia pasa leśnego oddzielającego drogę od terenu rzeki, 2012

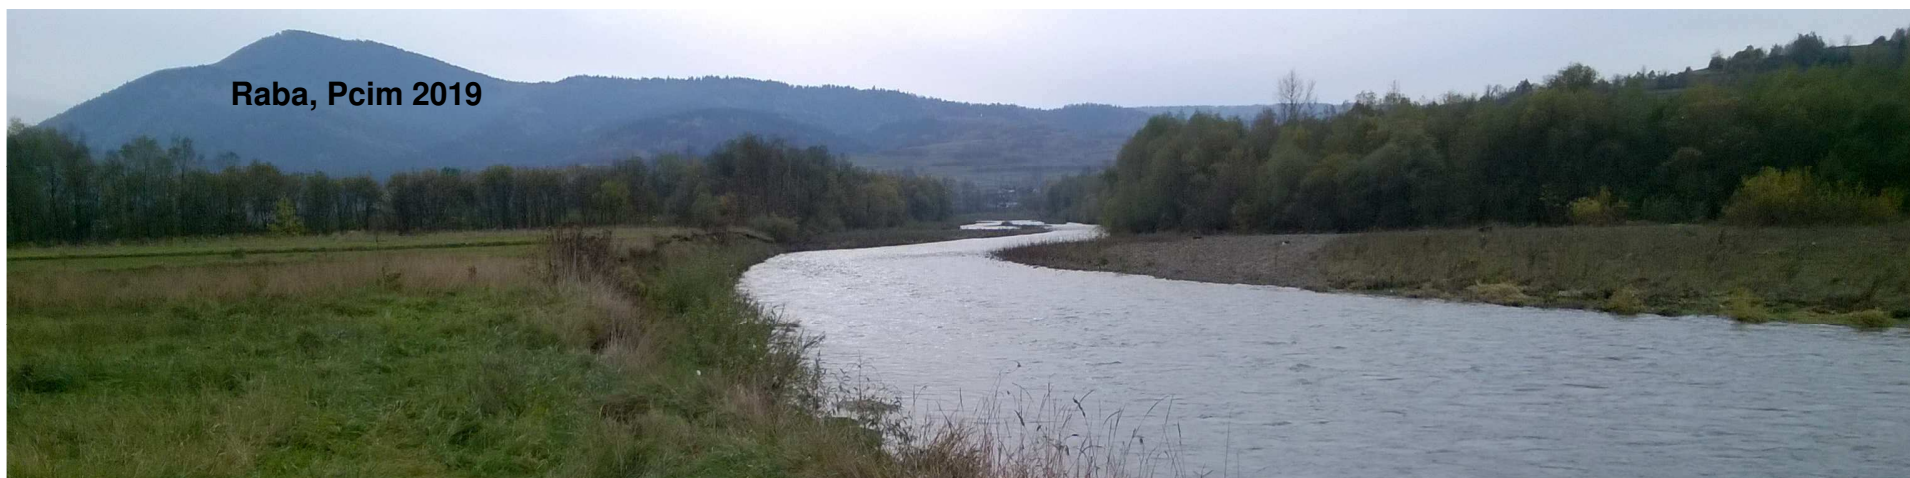
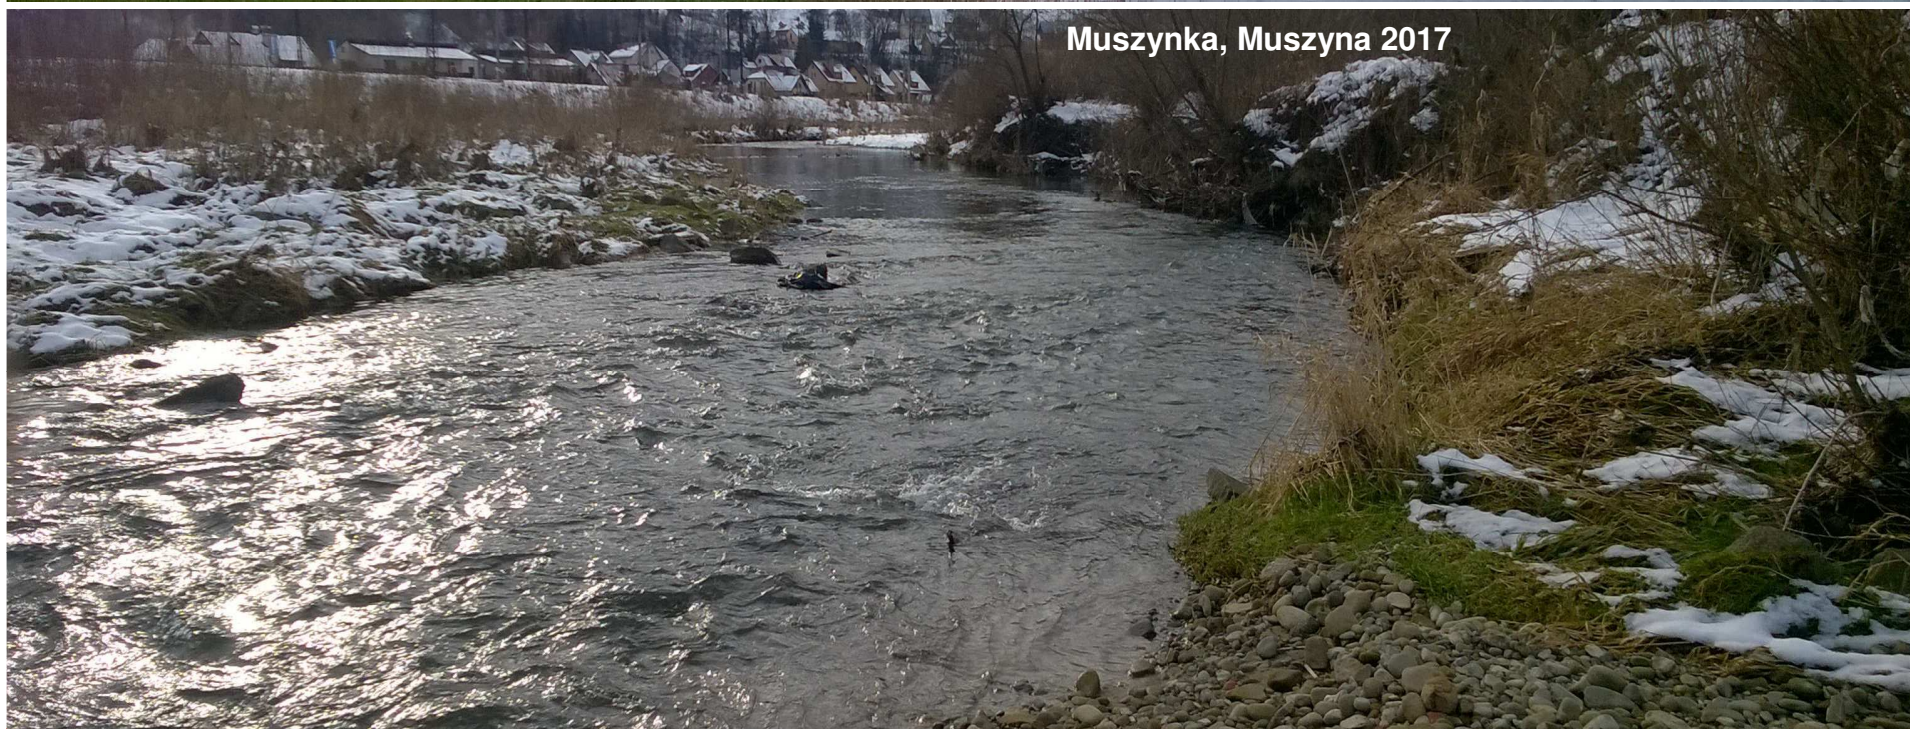
Sekwencje bystrza - plosa

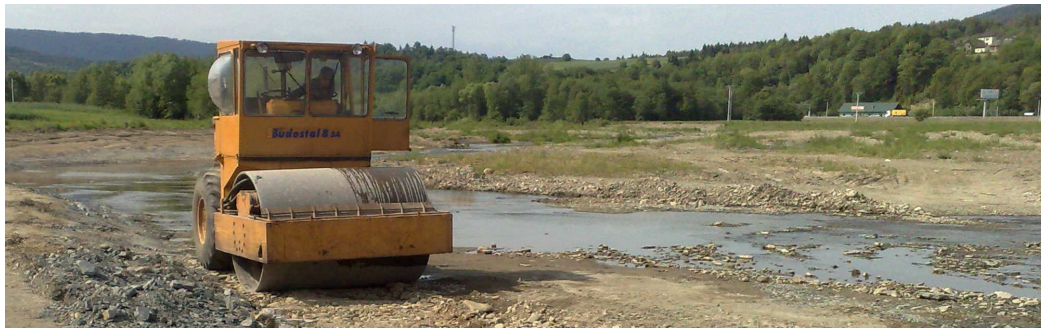
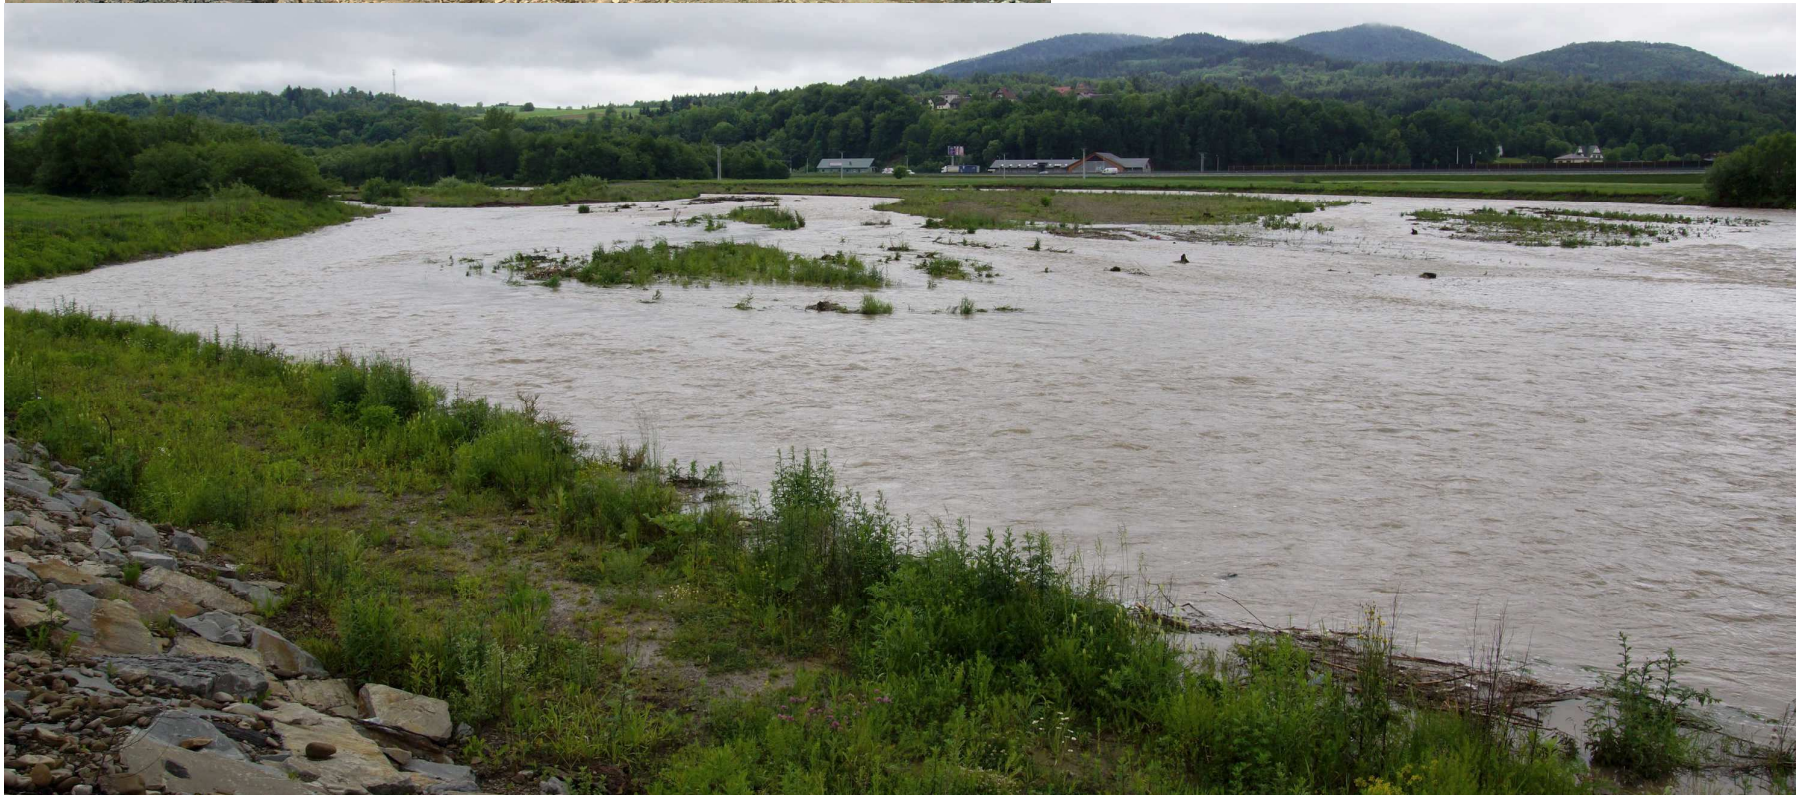
Retencja korytowa - dolinowa
