**WŁAŚCIWE UTRZYMANIE
DROGĄ DO REWITALIZACJI
RZEK GÓRSKICH I ICH
DOPŁYWÓW**

**NA PRZYKŁADZIE PROJEKTU
„Tarliska górnej Raby”**

Józef Jeleński

SPPW KIK/37 TARLISKA GÓRNEJ RABY

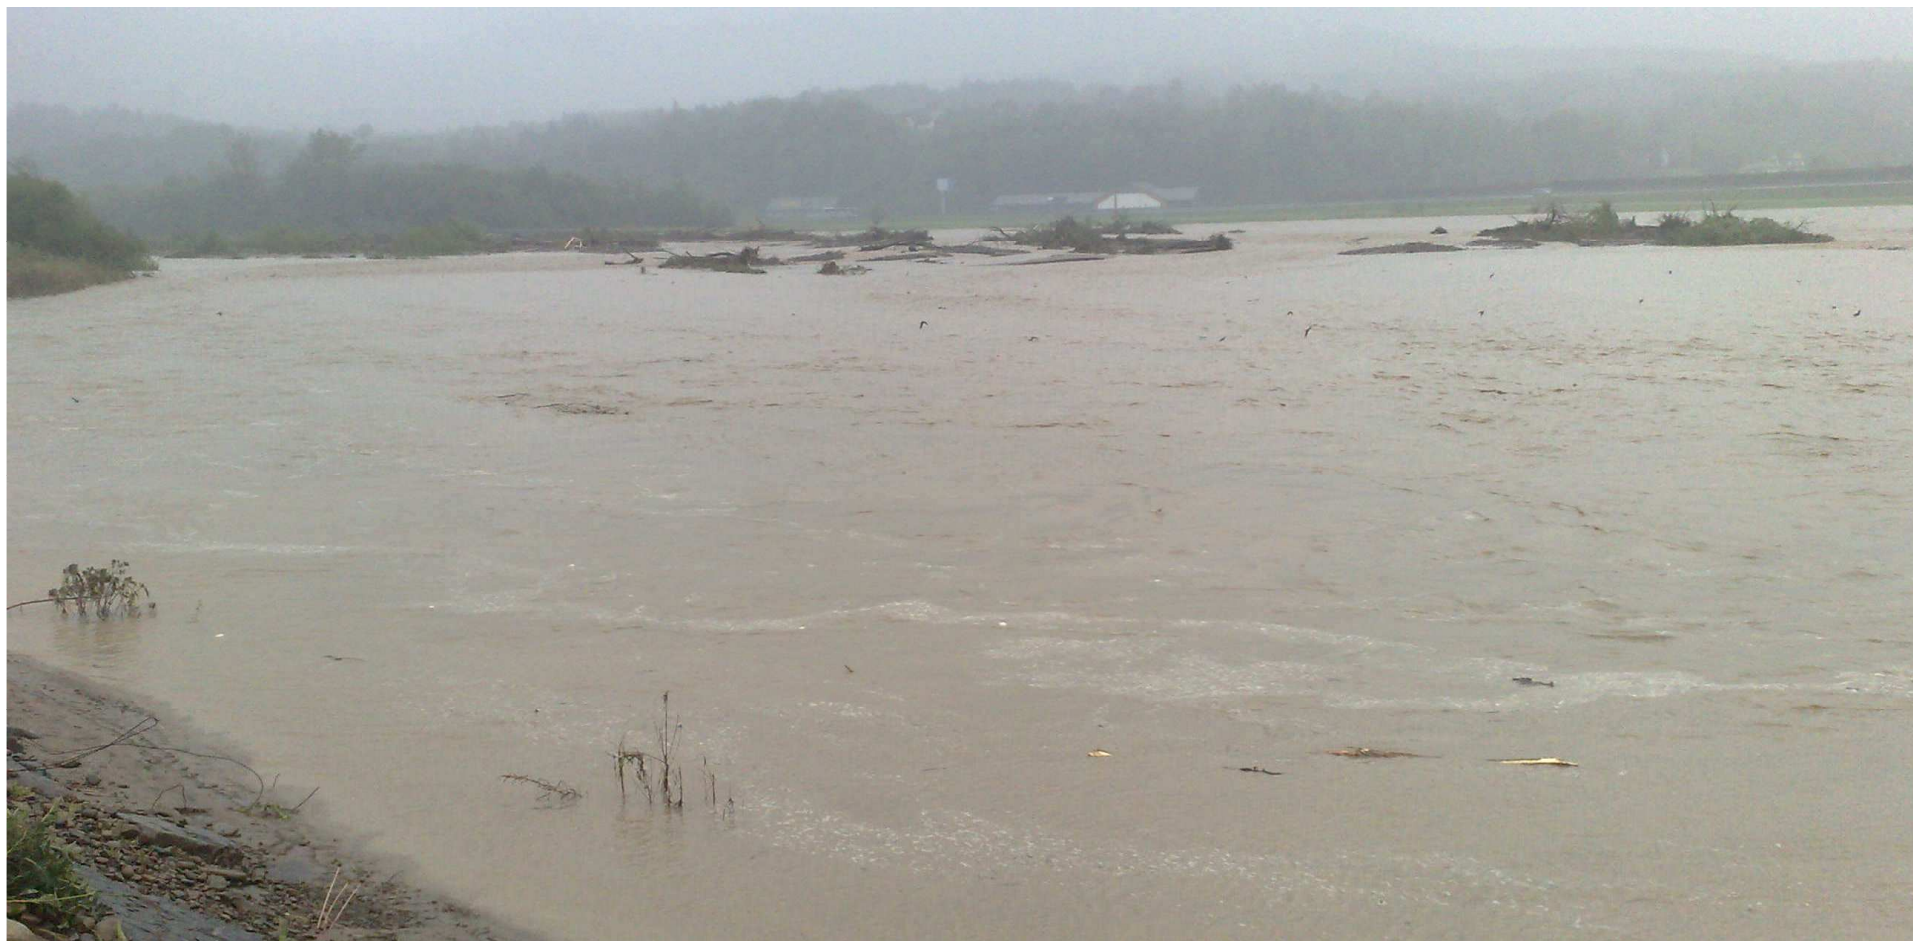
Retencja korytowa – dolinowa, powódź Q20%, czerwiec 2014

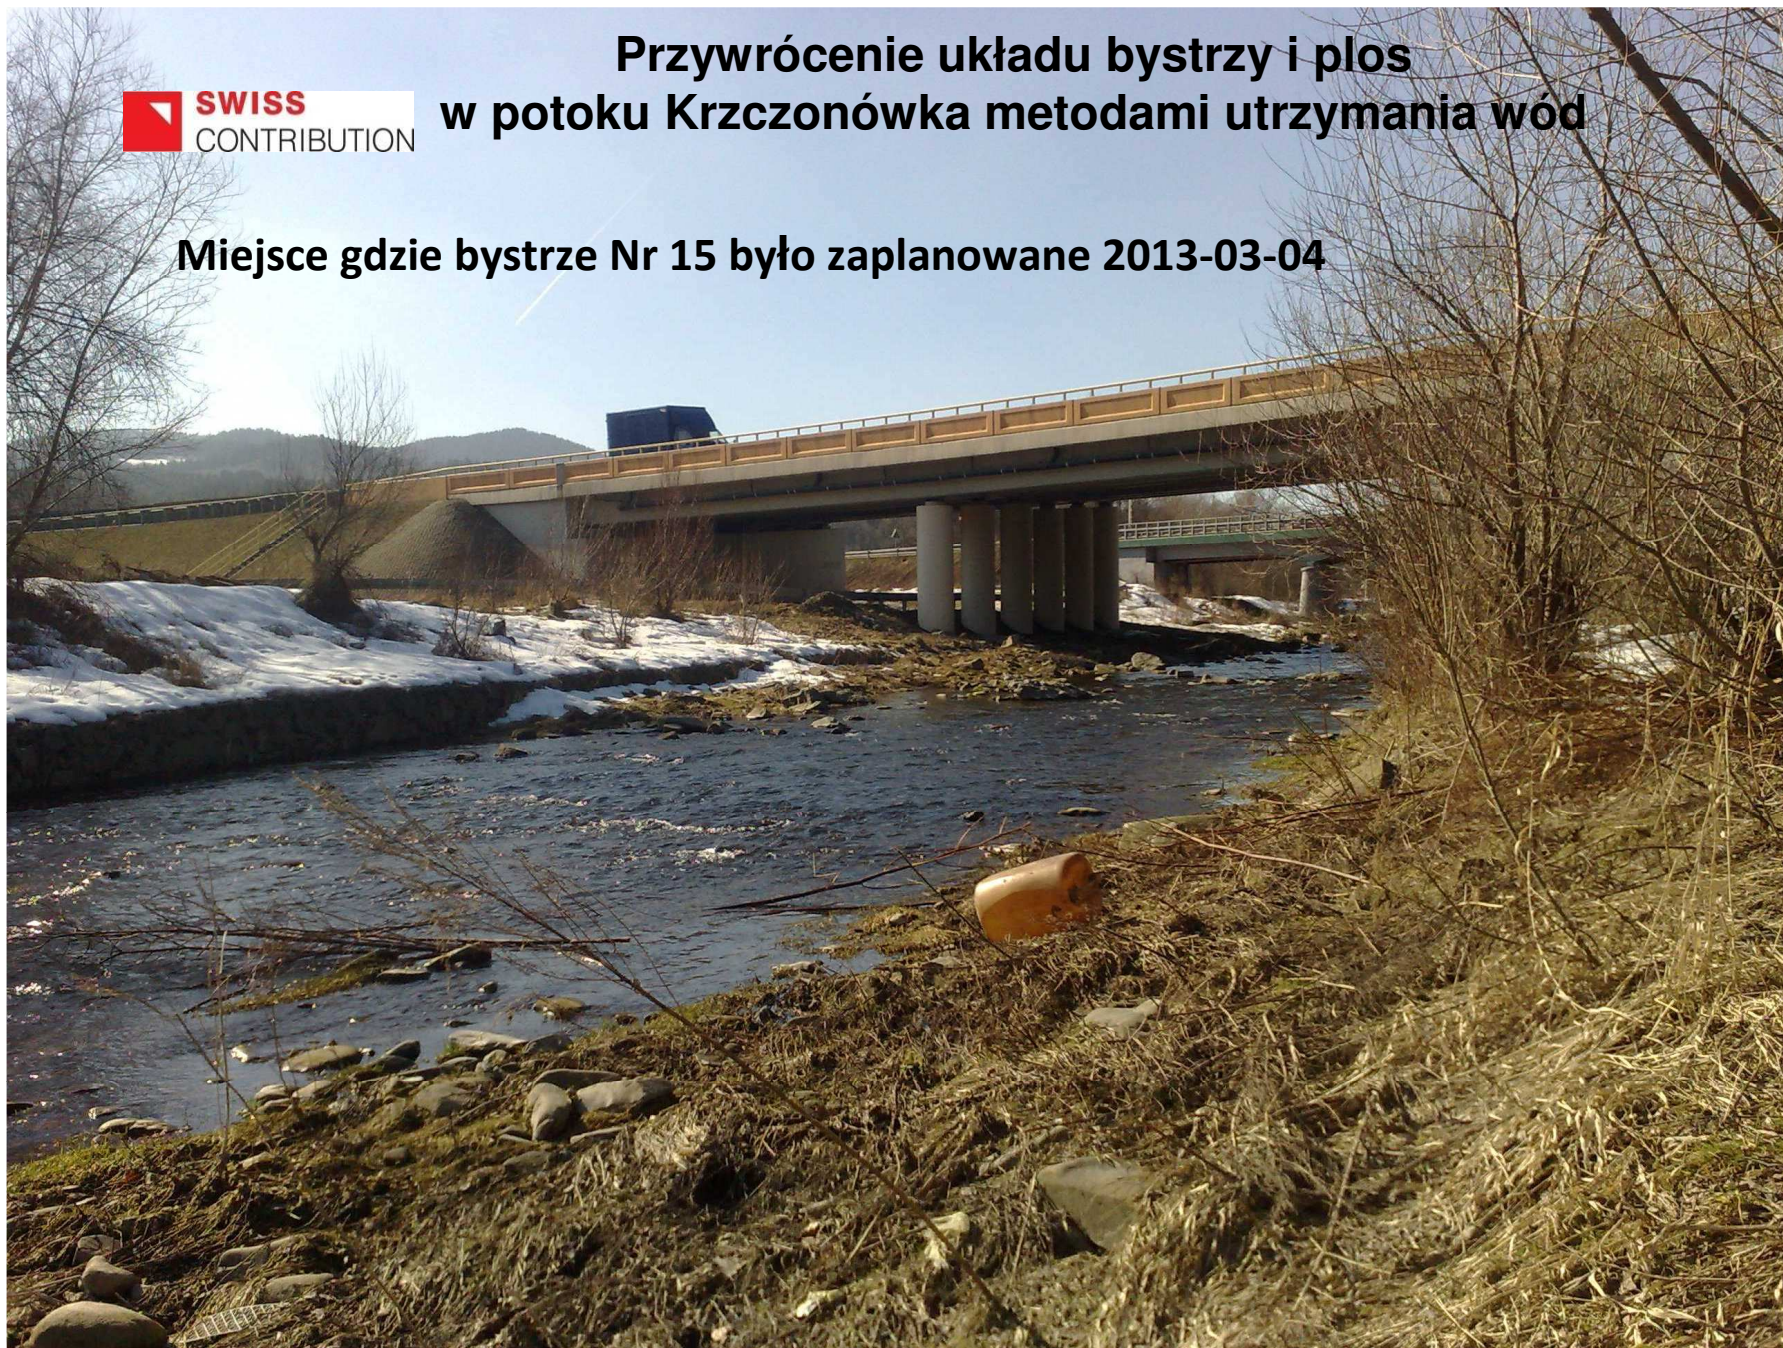
Miejsce gdzie bystrze Nr 15 było zaplanowane 2013-03-04

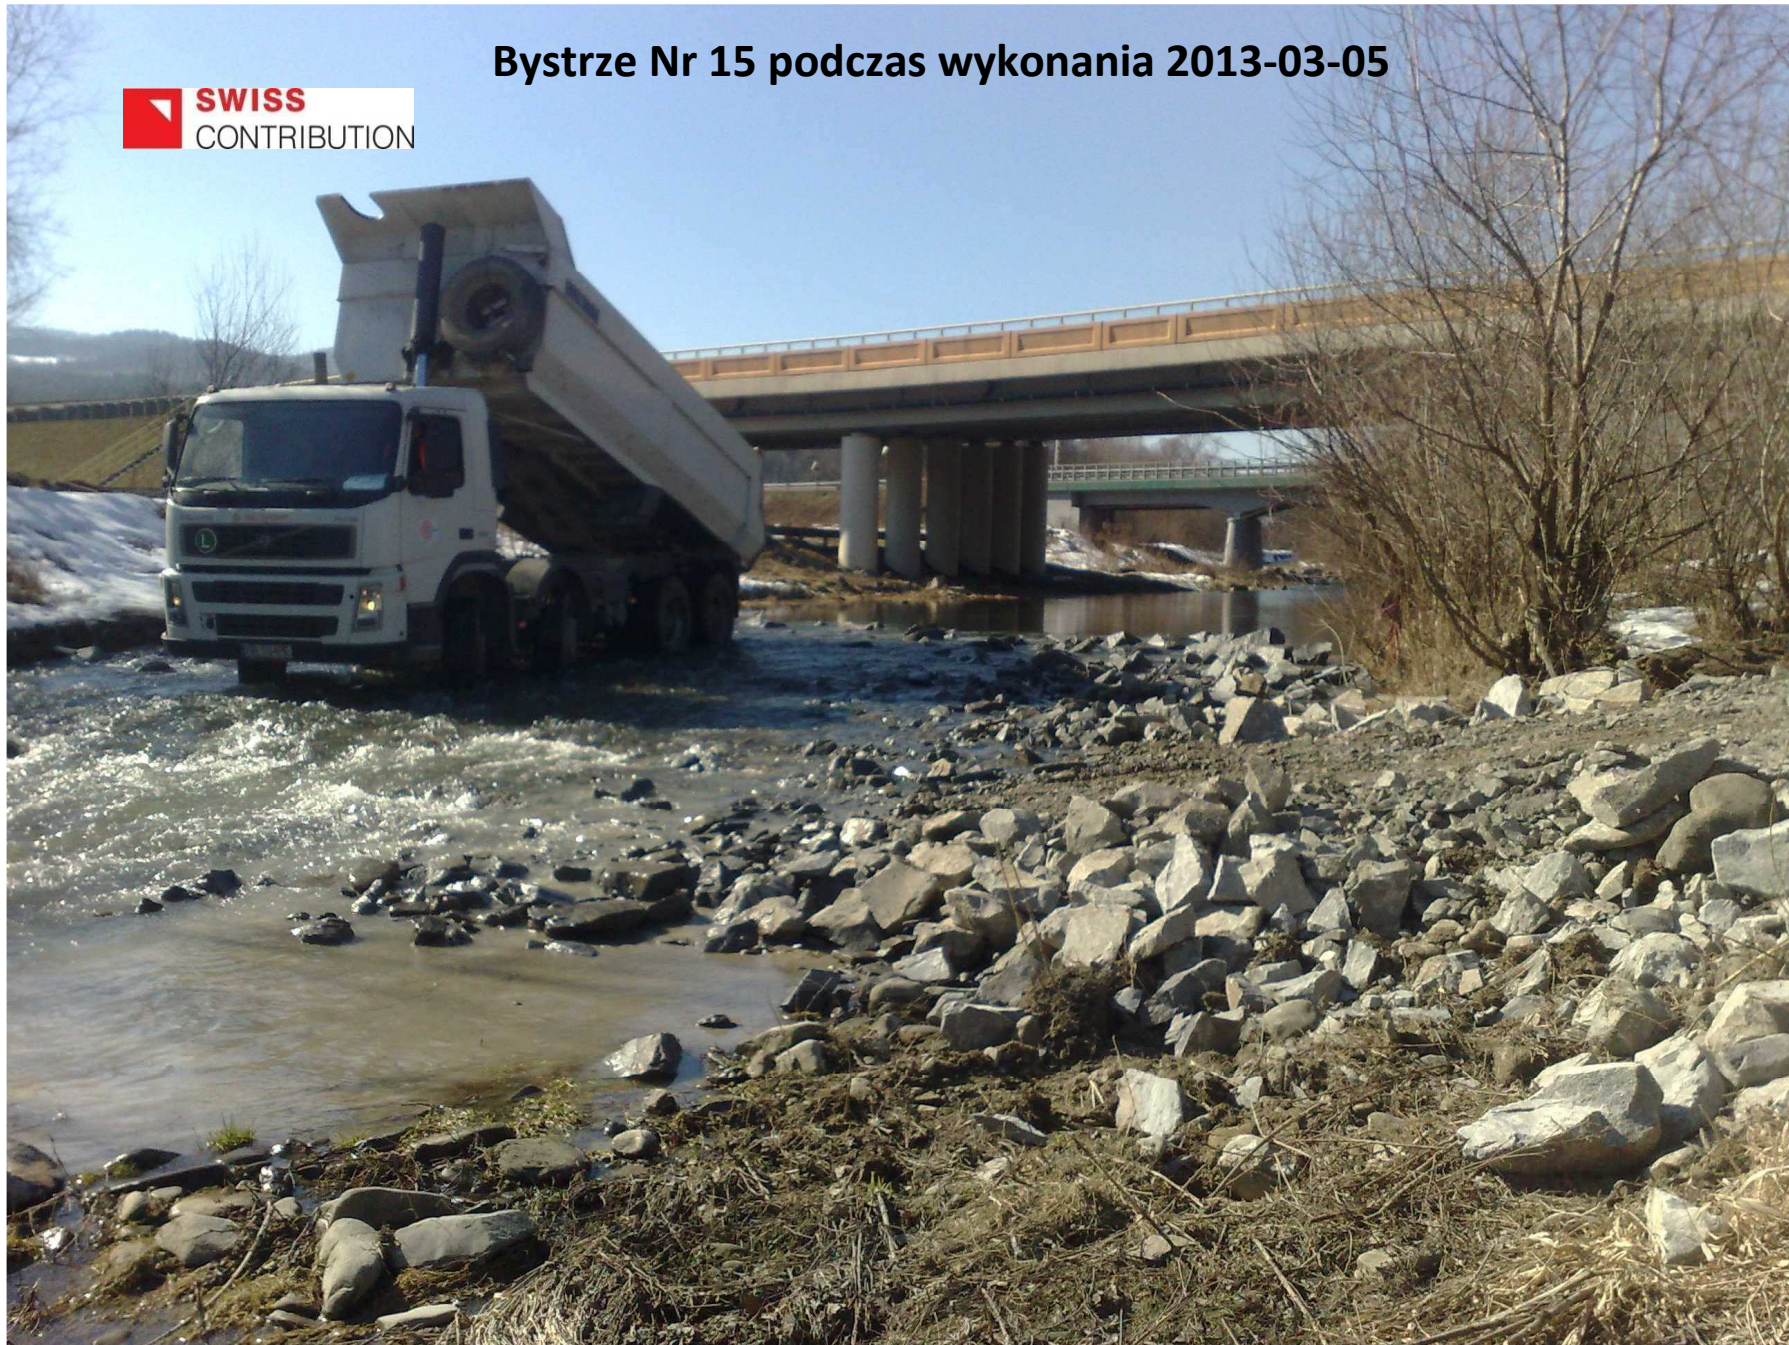
Bystrze Nr 15 podczas wykonania 2013-03-05

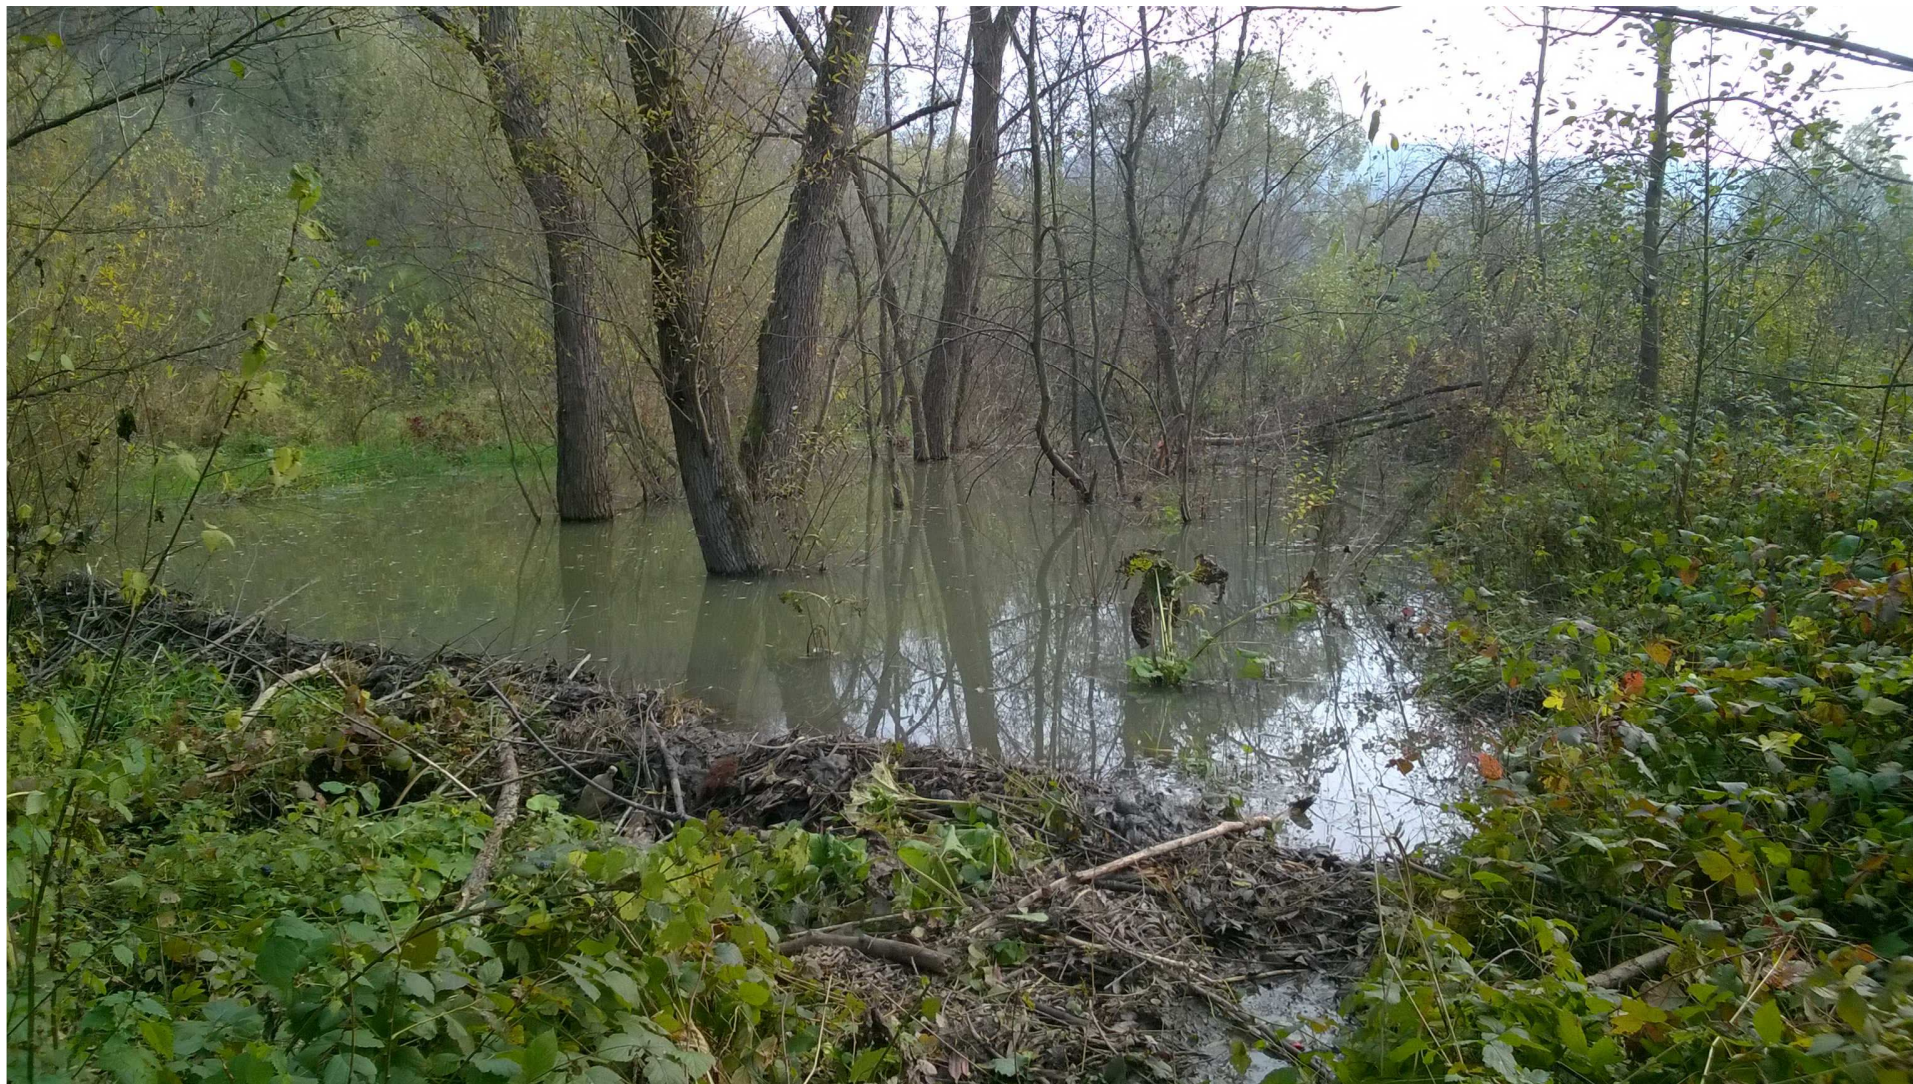
Bobrowe tamy na potoku Krzywiczanka, październik 2018
- zasilanie wód gruntowych w dolinie

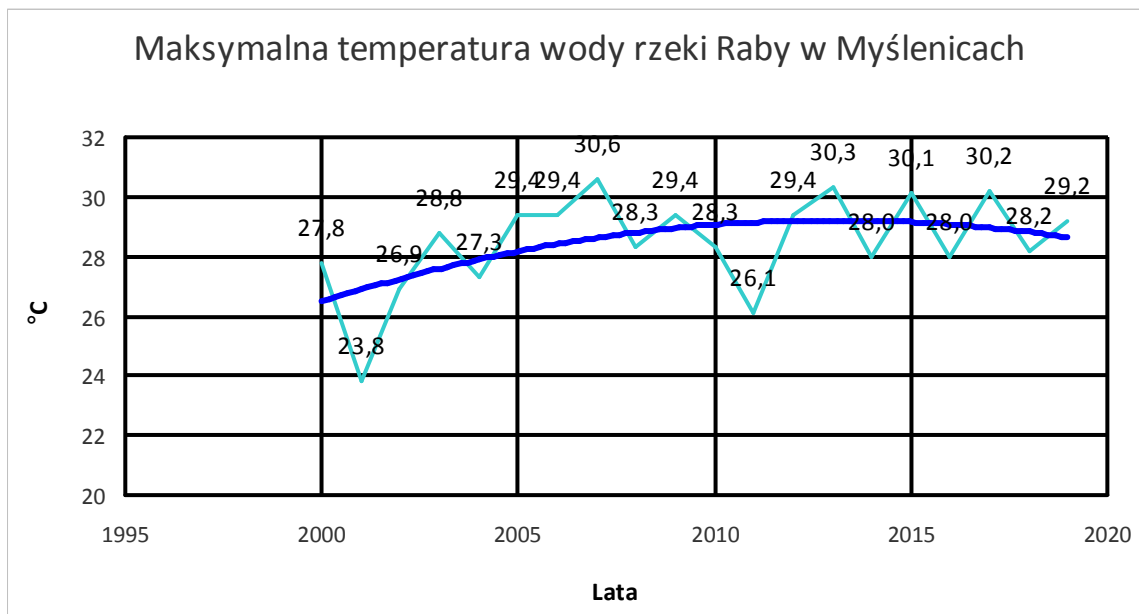
Temperatura maksymalna wody w Myślenicach 2000 do 2019 (okres współpracy Ab Ovo z RZGW od 2006)

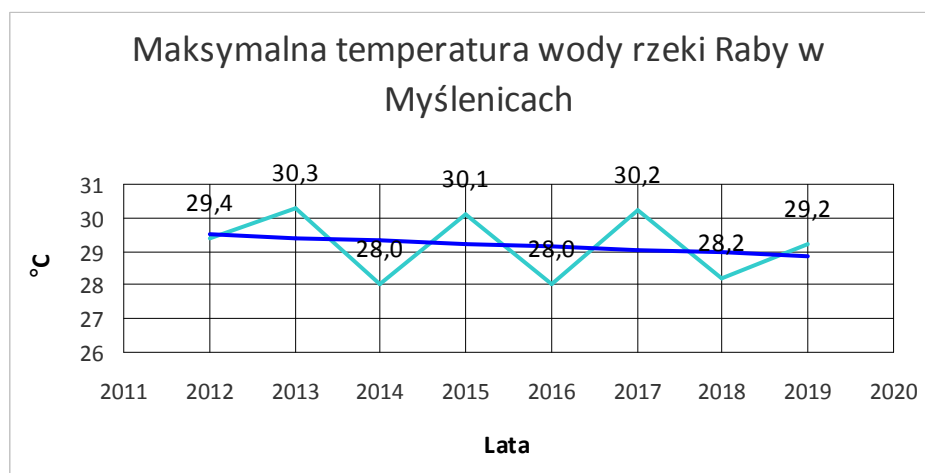
Temperatura maksymalna wody w Myślenicach od czasu rozpoczęcia realizacji projektu spadła od 29,4°C do 29,2°C
(spadek trendu od 29,5°C do 28,9°C)
